## Inspection Report - تقرير التفتيش

JA4ARUAU8PU002708 | Mitsubishi | Outlander | 4 Cylinder Engine | Automatic

| رقم الكشف | Ref. No. | 30785 |

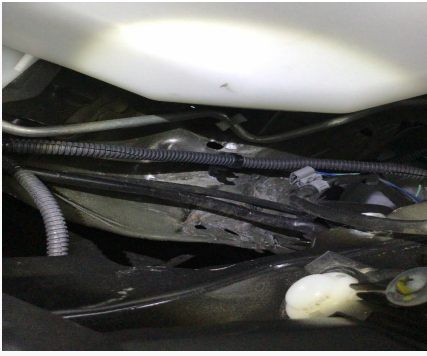
| المجموعة | Type | الوصف | Description | Additional Info |
|---|---|---|---|---|
| لغد الجناح الامامي اليمين | lighad Right front wing | متضرر | damaged | متضرر ويوجد تصلح |

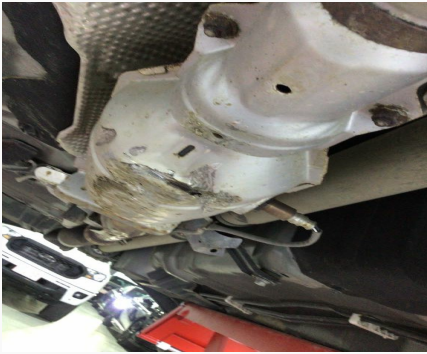
| المجموعة | Type | الوصف | Description | Additional Info |
|---|---|---|---|---|
| حجر البيئة | Catalytic | سليم | good | متضرر |

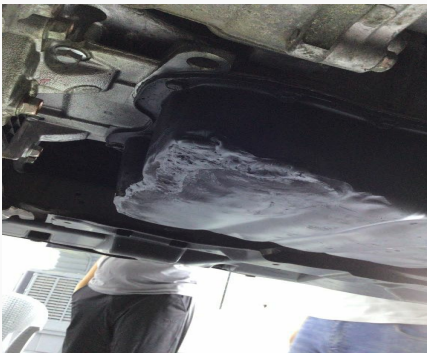
| تهريب زيت المحرك | Engine Oil Leakage | نعم | Yes | و يوجد لحيم |

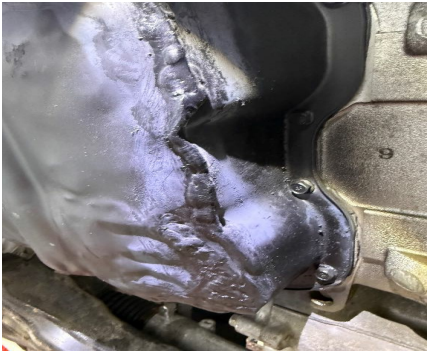
| المجموعة | Type | الوصف | Description | Additional Info |
|---|---|---|---|---|
| حالة المحرك | engine condition | مقبول | acceptable | خلل في الاستحراق و متضرر الكيس و يوجد لحيم |

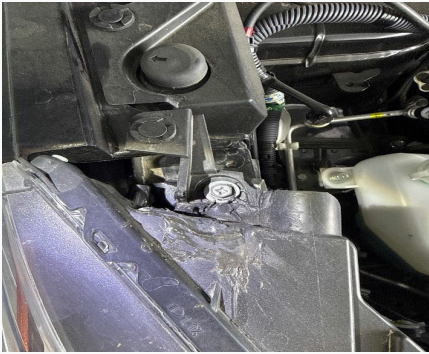
| المجموعة | Type | الوصف | Description | Additional Info |
|---|---|---|---|---|
| المصباح الامامي الایسر | Left headlight | متضرر | Damaged | يوجد تمليح |
