## Inspection Report - تقرير التفتيش

1N6ED1CMXPN608441 | Nissan | 300ZX | 6 Cylinder Engine | Automatic

| رقم الكشف | Ref. No. | 30767 |
| تاريخ الكشف | Check Date | 10/3/2025 |

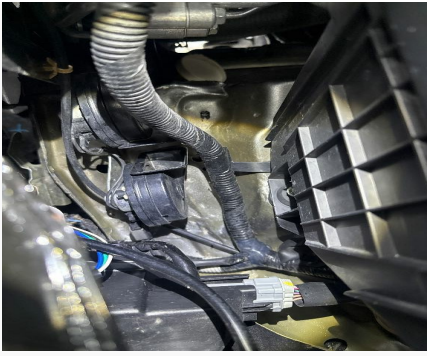
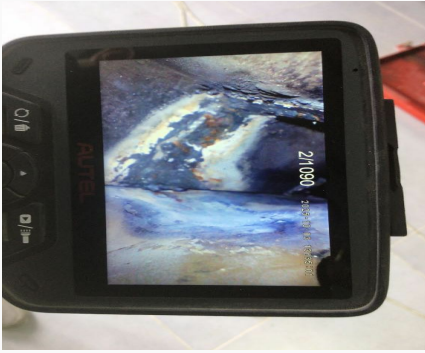
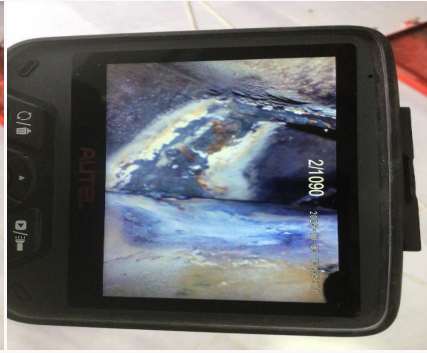
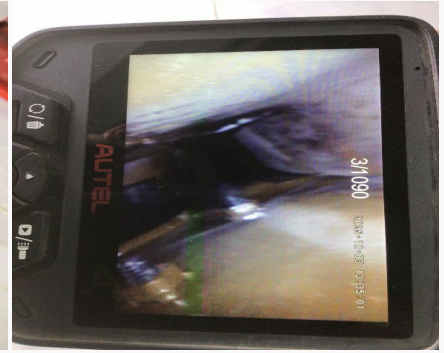
لفد الجناح الامامي اليسار

lighad left front wing

متضرر

damaged

يوجد قص ولحيم وصيغ معجون

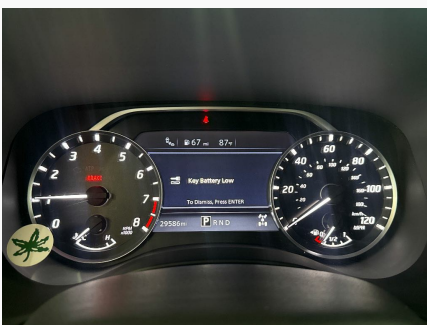
| صورة العداد الحالي | Current meter image | صورة | image | |

| ميل | Mile | 29586 |
