تقرير التفتيش - Inspection Report

KMHLM4AG1PU605180 | Hyundai | Elantra | 4 Cylinder Engine | Automatic

رقم الكشف	Ref. No.	30532
تاريخ الكشف	Check Date	9/18/2025
وقت الكشف	Check Time	6:46 PM
تاريخ تسليم المركبة	Delivery Date	9/16/2025
وقت تسليم المركبة	Delivery Time	12:00 AM

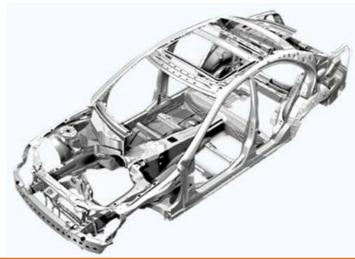
المجموعة	Туре	الوصف	Description	Additional Info
الاطار الامامي اليسار	Left front tire	وسط	Central	تاريخ الانتاج 2024
الاطار الخلفي اليسار	Left rear tire	سىء	bad	تاريخ الانتاج2023
الاطار الخلفي اليمين	Right rear tire	دسىء	bad	تاريخ الانتاج2023
الاطار الامامي اليمين	Right front tire	وسط	Central	تاريخ الانتاج 2024
chassis check فحص الشاصي
