## Inspection Report - تقرير التفتيش

KM8R14GE9PU512237 | Hyundai | palisade | 6 Cylinder Engine | Automatic

| رقم الكشف | Ref. No. | 30906 |
| تاريخ الكشف | Check Date | 10/10/2025 |

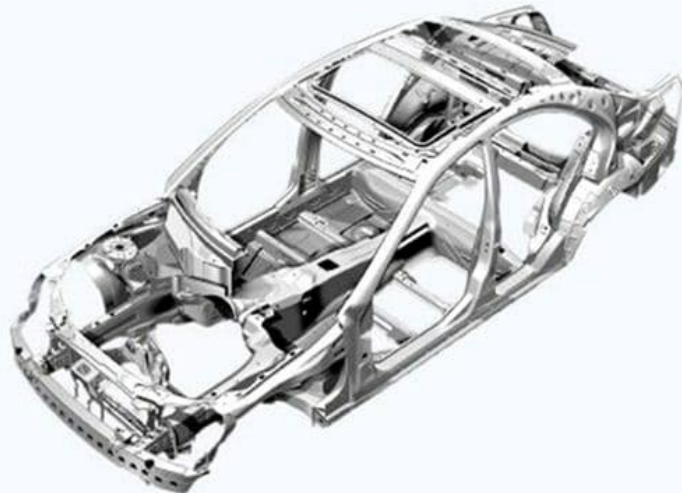
### chassis check | فحص الشاسي

| المجموعة | Type | الوصف | Description | Additional Info |
|---|---|---|---|---|
| لغد الجناح الامامي اليمين | lighthad Right front wing | متضرر | damaged | |

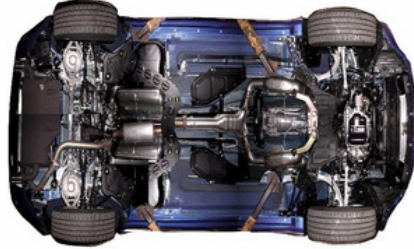
## LOWER PART CHECK | فحص الجزء السفلي

| المجموعة | Type | الوصف | Description | Additional Info |
|---|---|---|---|---|
| فحص حامل المحرك | Engine Mounters Check | سيئ | Bad | |

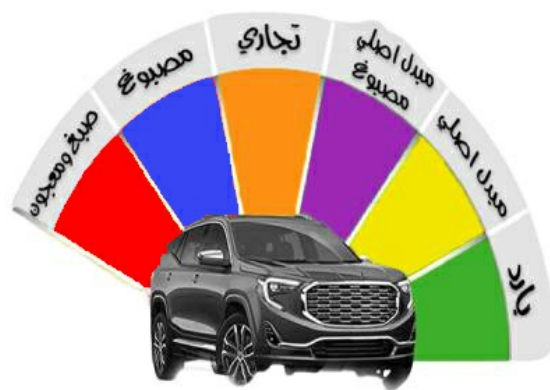
## BODY AND PAINT CHECK | الكشف على الهيكل والطلاء

| المجموعة | Type | الوصف | Description | Additional Info |
|---|---|---|---|---|
| سقف | Roof | أصلي | Original | خدوش |
| غطاء المحرك | hood | متضرر | damaged | رصعات خدوش معير |
| جناح امامي يسار | Left Front fender | مغير بقطعة غير اصلية ومصبوغ | Changed with a non-original and dyed piece | |
| باب امامي يسار | Left Front Door | مغير بقطعة غير اصلية ومصبوغ | Changed with a non-original and dyed piece | |
| التكئة الوسطية اليسار | left | مصبوغ و ممعجن | painted and pasted | |
| الدواسة السفلى اليسار | left | مصبوغ و ممعجن | painted and pasted | |
| باب خلفي يسار | Left Rear Door | مغير بقطعة غير اصلية ومصبوغ | Changed with a non-original and dyed piece | |
| باب خلفي يمين | Right Rear Door | مغير بقطعة غير اصلية ومصبوغ | Changed with a non-original and dyed piece | |
| الدواسة السفلى اليمين | right | مصبوغ و ممعجن | painted and pasted | |
| باب امامي يمين | Right Front Door | مغير بقطعة غير اصلية ومصبوغ | Changed with a non-original and dyed piece | |
| جناح امامي يمين | Right Left fender | مغير بقطعة غير اصلية ومصبوغ | Changed with a non-original and dyed piece | |

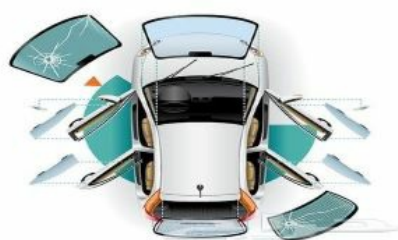
## Glass inspection | فحص الزجاج

| المجموعة | Type | الوصف | Description | Additional Info |
|---|---|---|---|---|
| ماسحات الزجاج | Windshield Wipers | سوء | bad | |
| مضخة ماء زجاج | Glass Water Pump | متضرر | Damaged | يوجد خلل في مضخة ماء الزجاج |
| المرايا الجانبية اليمين | Right side mirrors | يوجد عطل | There's a malfunction | |
