## Inspection Report - تقرير التفتيش

5N1DR3CAXPC212132 | Nissan | Pathfinder | 6 Cylinder Engine | Automatic

| تاريخ الكشف | Check Date | 10/10/2025 |

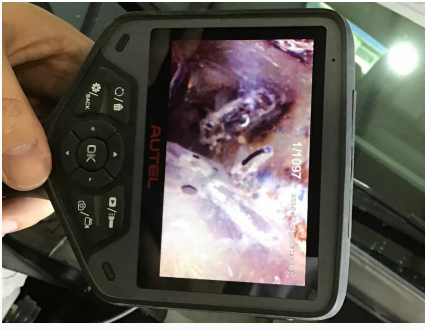
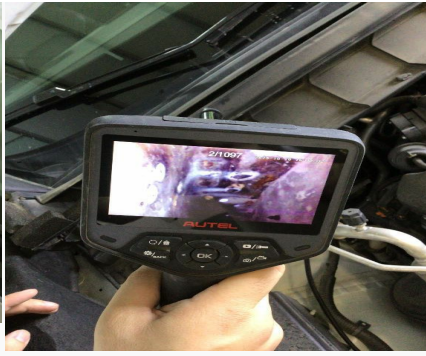
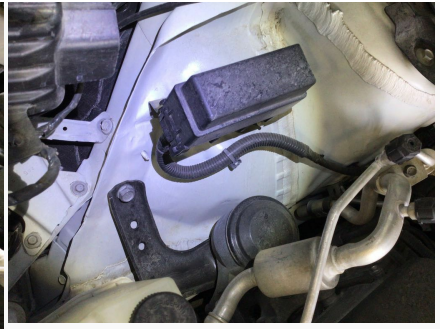
| المجموعة | Type | الوصف | Description | Additional Info |
|---|---|---|---|---|
| لغد الجناح الامامي اليمين | lighthad Right front wing | متضرر | damaged | يوجد تصليح ولحيم وصيغ معجون |

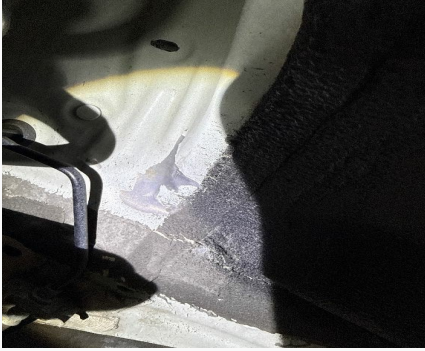
قاعدة دبل امامي يمين

متضرر

damaged

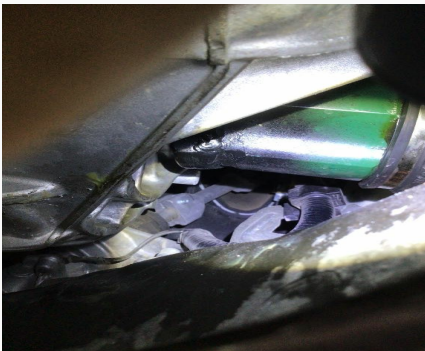
| المجموعة | Type | الوصف | Description | Additional Info |
|---|---|---|---|---|
| درايف شفت امامي يسار | Front C.V. Shaft/ Drive Shaft Left Side | سيء | Bad | يوجد لحيم |

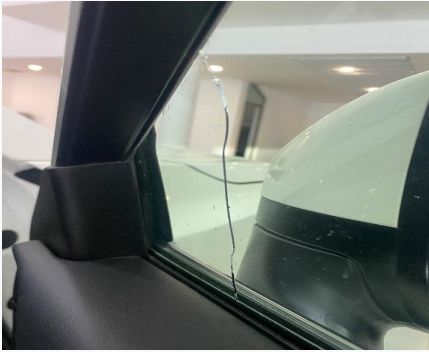
| المجموعة | Type | الوصف | Description | Additional Info |
|---|---|---|---|---|
| زجاج الباب الامامي الايمن | right front door glass | متضرر | damaged | |
