## Inspection Report - تقرير التفتيش

3TYCZ5AN3PT130084 | Toyota | Tacoma | 4 Cylinder Engine | Automatic

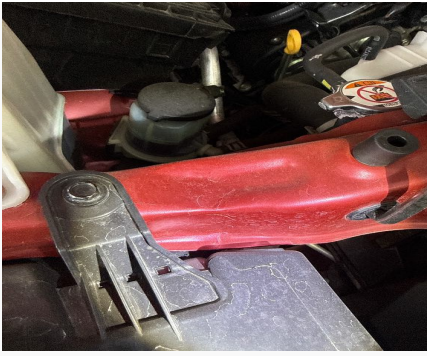
| المجموعة | Type | الوصف | Description | Additional Info |
|---|---|---|---|---|
| اليدنة الامامية | front body | متضرر | damaged | صبغ ومعجون |

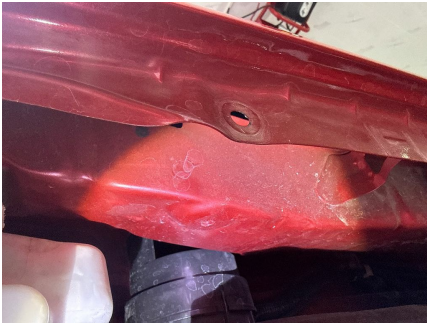
| لغد الجناح الامامي اليمين | lghad Right front wing | متضرر | damaged | صبغ ومعجون |
