## Inspection Report - تقرير التفتيش

MDHBN7ADXR504564 | Nissan | Sunny | 4 Cylinder Engine | Automatic

| رقم الكشف | Ref. No. | 31006 |

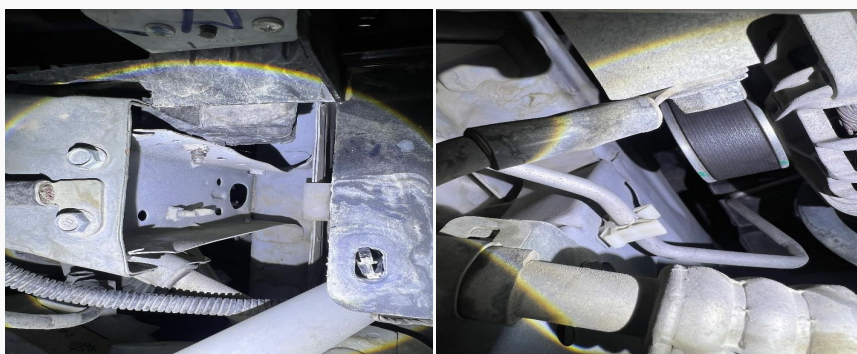
| المجموعة | Type | الوصف | Description | Additional Info |
|---|---|---|---|---|
| البدة الامامية | front body | متضرر | damaged | متضرر و مصلح |

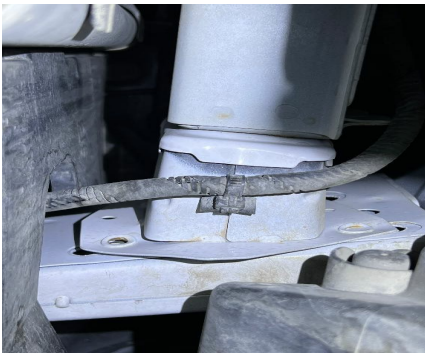
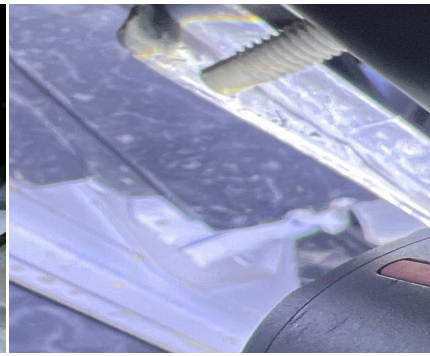
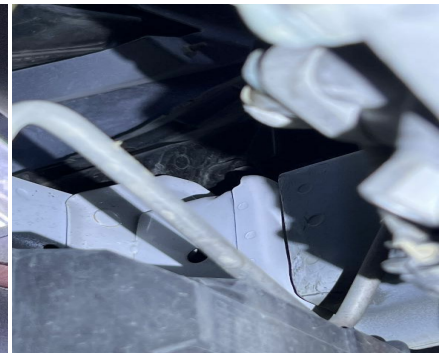
| رأس الشاسي الامامي الأيمن | right head of front chassis | متضرر | damaged | متضرر و مصلح |

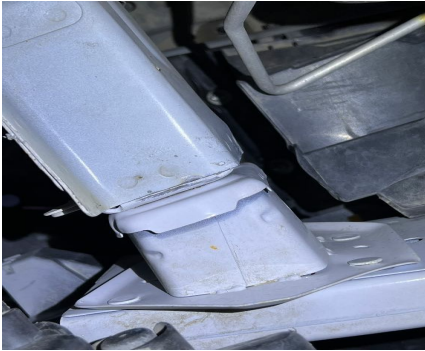
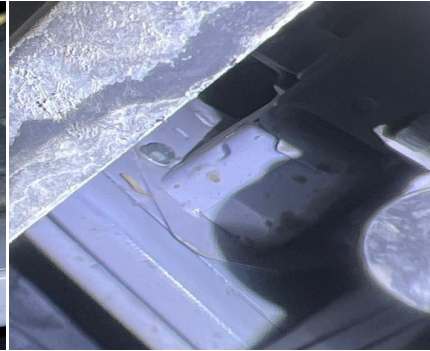
| رأس الشاصي الامامي الايسر | left head of front chassis | متضرر | damaged | متضرر مصلح |

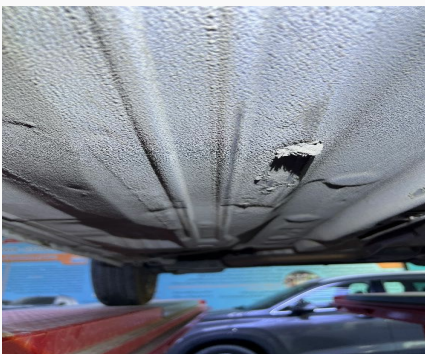
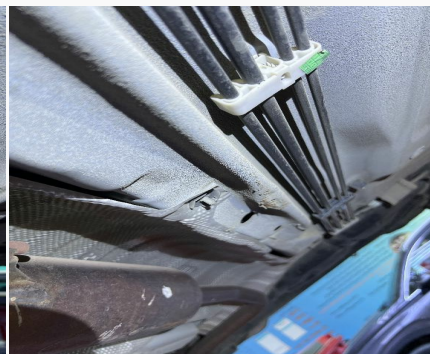
| ارضية السفلى | lower floor | متضرر | damaged | |

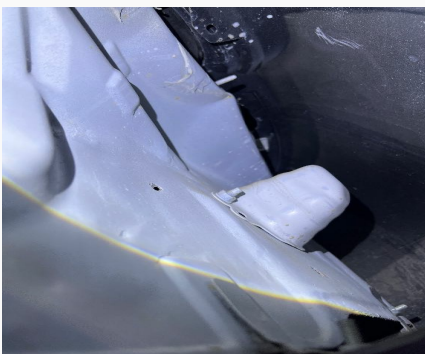
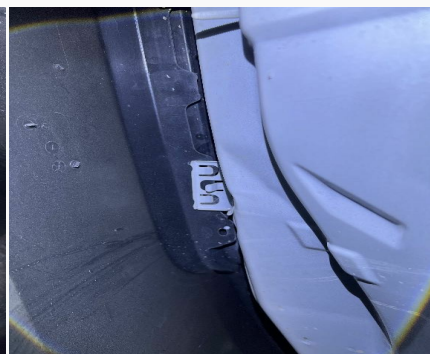
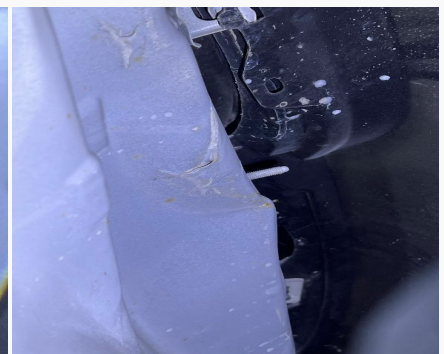
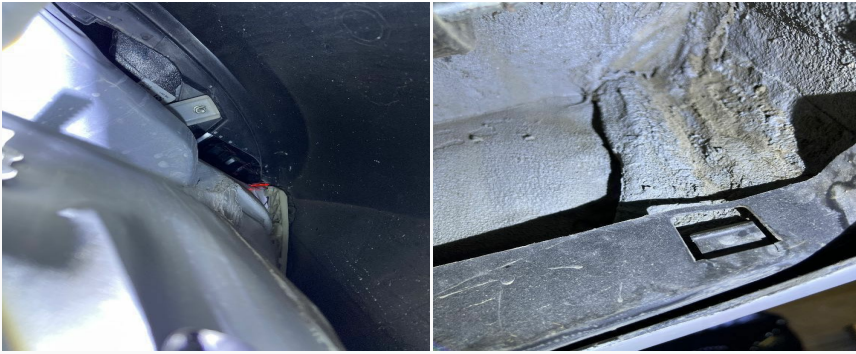
| البدنة الخلفية | badna background | متضرر | damaged | يوجد صبغ و معجون و متضرر |

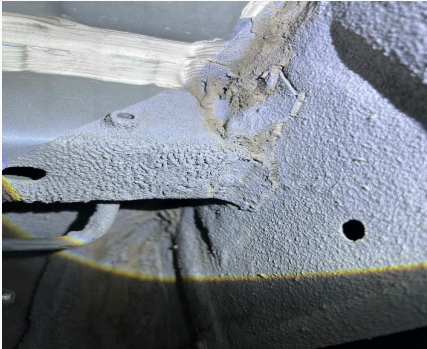
| رأس الشاصي الخلفي الأيمن | right head of rear chassis | متضرر | damaged |
