## Inspection Report - تقرير التفتيش

WDD2220571A104076 | Mercedes-Benz | S-Class | 6 Cylinder Engine | Automatic

| رقم الكشف | Ref. No. | 31013 |

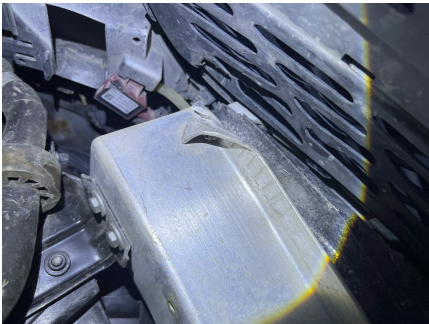
| المجموعة | Type | الوصف | Description | Additional Info |
|---|---|---|---|---|
| جسر امامي | front bridge | متضرر | Damaged | |

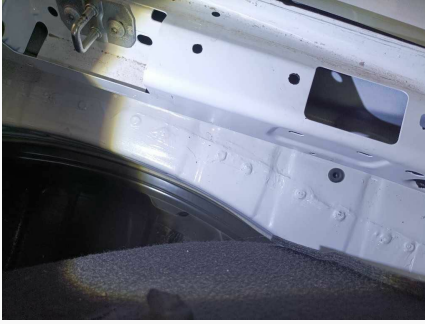
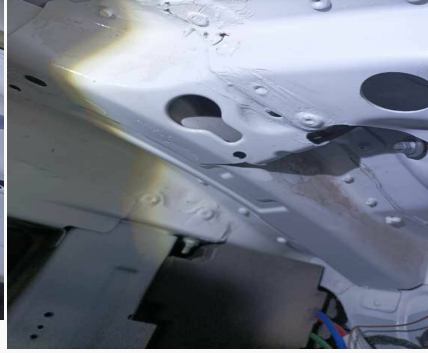
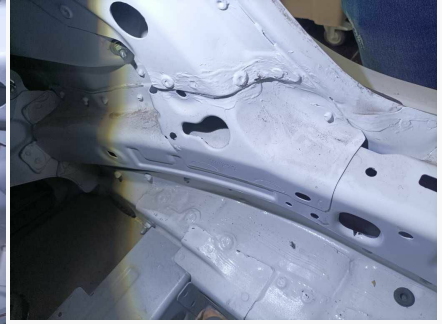
| جسر خلفي | back bridge | متضرر | damaged | مغير |
| البينة الخلفية | badna background | متضرر | damaged | يوجد قص و لحيم و مبيغ و معجون و مغير |

| ارضية صندوق السيارة | car trunk floor | متضرر | damaged | |

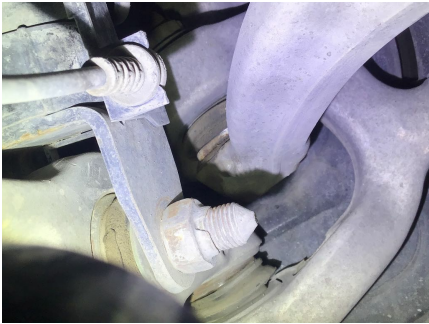
| المجموعة | Type | الوصف | Description | Additional Info |
|---|---|---|---|---|
| طبلة أمامي أسفل يسار | Lower Control Arm Bushings left Side | سيئ | bad | |

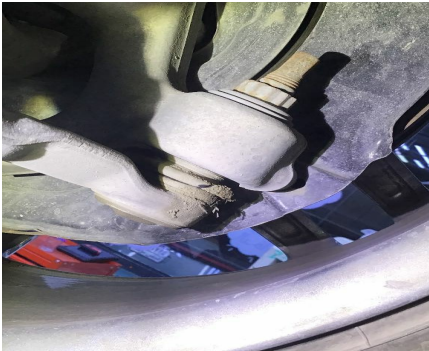
| رأس الروط الاليسر | Outer Tire Rod End Left Side | سيئ | Bad |

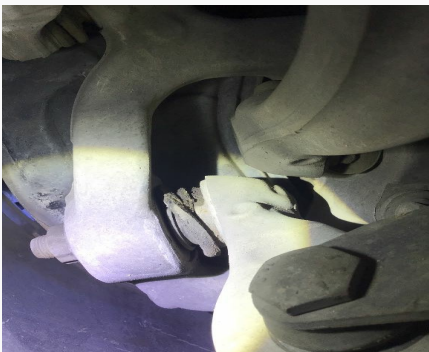
| طبللة أمامي أسفل يمين | Lower Control Arm Bushings Left Side | سيئ | Bad |

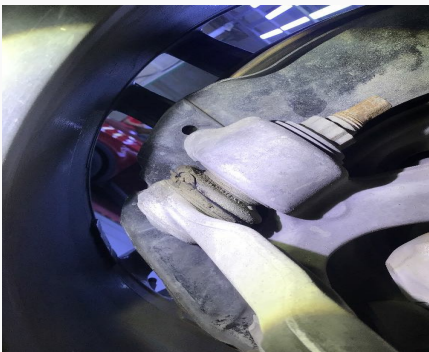
| رأس الروط الاليمين | Outer Tire Rod End Right Side | سيئ | Bad |

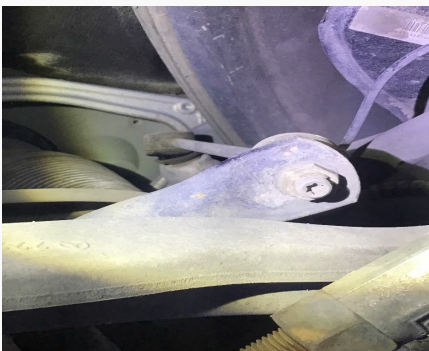
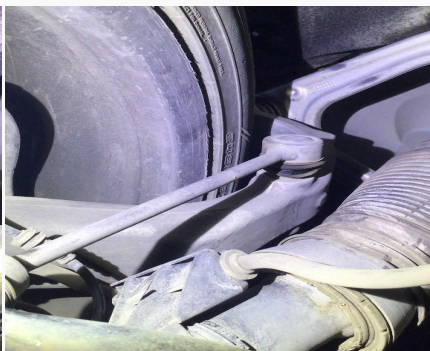
| عمود مقاومة الانقلاب | stabilizer | سيئ | Bad |
