## Inspection Report - تقرير التفتيش

5NMJE3DE7RH366483 | Hyundai | Tucson | 4 Cylinder Engine | Automatic

| رقم الكشف | Ref. No. | 30996 |
| تاريخ الكشف | Check Date | 10/14/2025 |

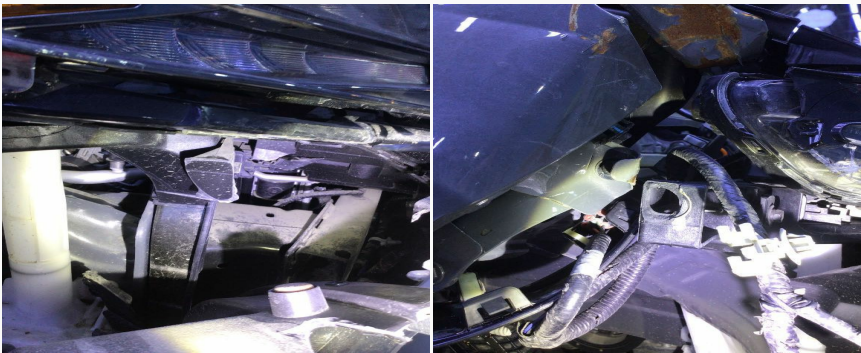
| المجموعة | Type | الوصف | Description | Additional Info |
|---|---|---|---|---|
| البدة الامامية | front body | متضرر | damaged | |

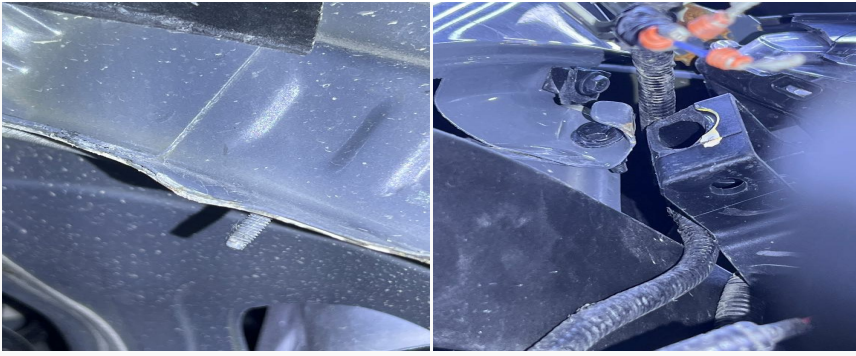
| لغد الجناح الامامي اليمين | lighad Right front wing | متضرر | damaged | ضرر بسيط |

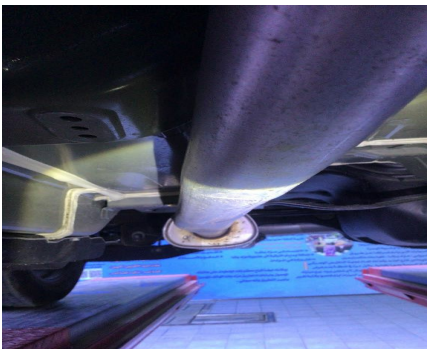
| المجموعة | Type | الوصف | Description | Additional Info |
|---|---|---|---|---|
| فحص الصالنة | Exhaust inspection | صدا | Rust | ضرر بسيط |

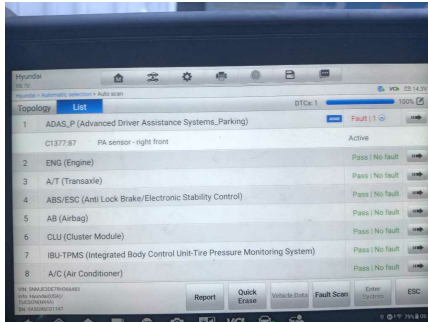
| المجموعة | Type | الوصف | Description | Additional Info |
|---|---|---|---|---|
| الكترونيات - ABS-ASR-ESP | ABS-ASR-ESP | يوجد قيد للعتل | Fault Found | |

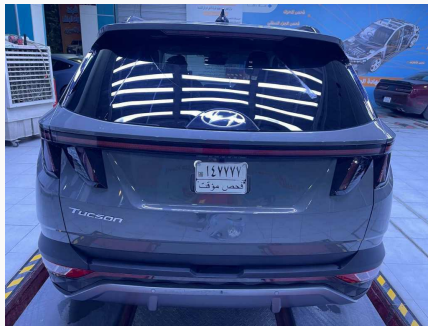
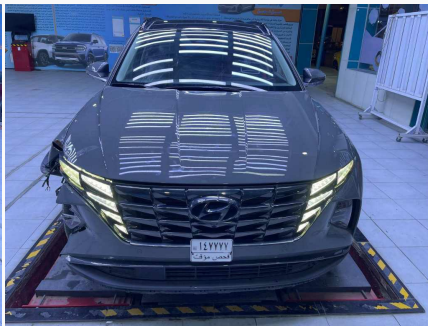
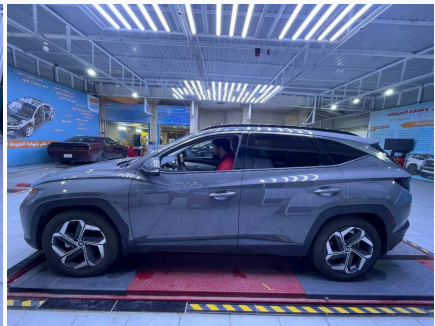
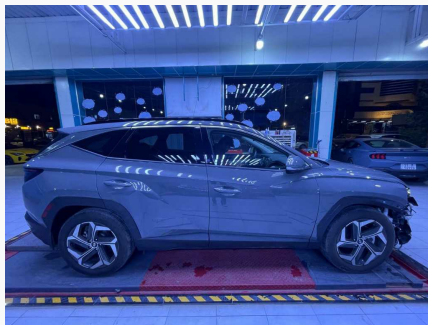
| المجموعة | Type | الوصف | Description | Additional Info |
|---|---|---|---|---|
| صور السيارة | Car Pictures | صور | Pictures | |

| غطاء المحرك | hood | أصلي | Original | ضرر بسيط رصعات خدوش |
| حقيبة السيارة | Trunk | متضرر | damaged | رصعات خدوش |
| باب خلفي يمين | Right Rear Door | متضرر | damaged | رصعات خدوش |
| جناح امامي يمين | Right Left fender | متضرر | damaged | رصعات خدوش |

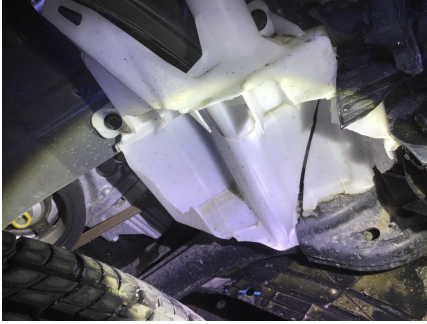
| المجموعة | Type | الوصف | Description | Additional Info |
|---|---|---|---|---|
| مضخة ماء زجاج | Glass Water Pump | متضرر | Damaged | |

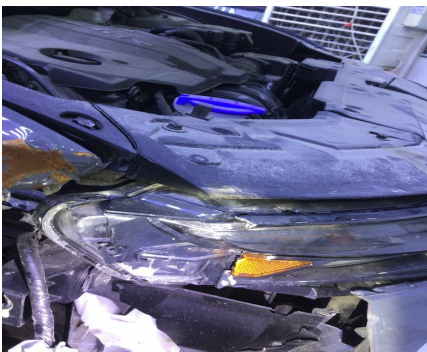
| المجموعة | Type | الوصف | Description | Additional Info |
|---|---|---|---|---|
| المصباح الامامي الايمن | Right headlight | متضرر | Damaged | |
