## Inspection Report - تقرير التفتيش

1C4RDJDG4PC583246 | Dodge | Durango | 6 Cylinder Engine | Automatic

| رقم الكشف | Ref. No. | 31000 |
| تاريخ الكشف | Check Date | 10/15/2025 |

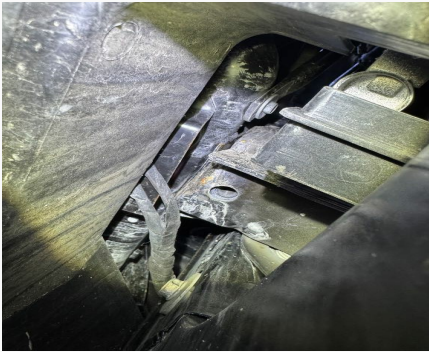
| المجموعة | Type | الوصف | Description | Additional Info |
|---|---|---|---|---|
| رأس الشاصي الأمامي الأيمن | right head of front chassis | متضرر | damaged | |

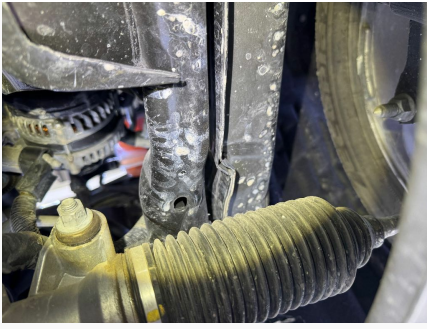
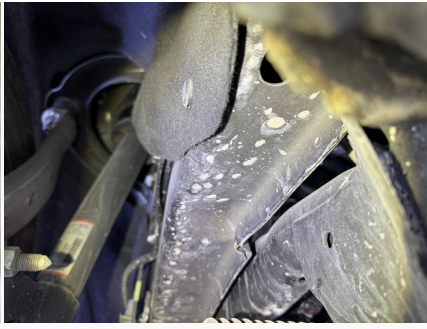
| الشاصي الامامي الايمن | Front chassis right | متضرر | damaged | |

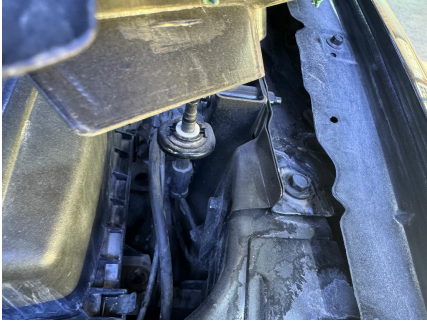
| لغد الجناح الامامي اليسار | lighthad left front wing | متضرر | damaged | ضرر بسيط |

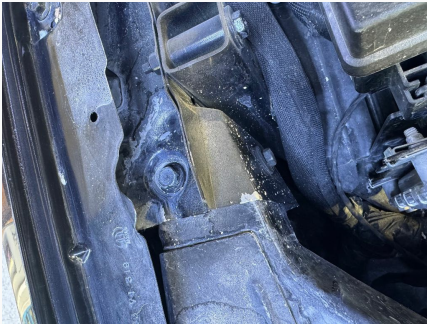
| لغد الجناح الامامي اليمين | lighthad Right front wing | متضرر | damaged | ضرر بسيط |

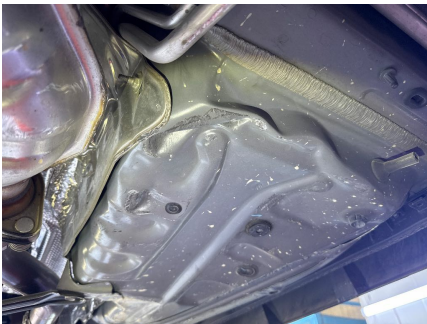
| ارضية السفلى | lower floor | متضرر | damaged | |

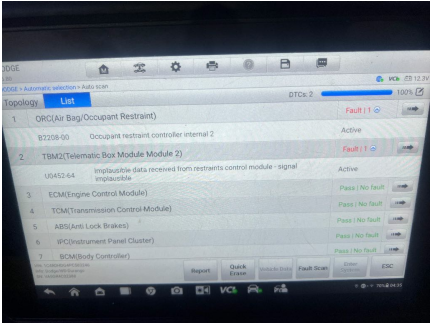
| المجموعة | Type | الوصف | Description | Additional Info |
|---|---|---|---|---|
| الكترونية الملتى ميديا | Multi Media Electronics | يوجد قيد للعتل | Fault Found | يوجد خلل في قراءة الاتصال الذكي |

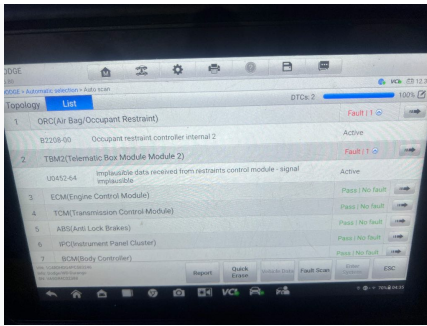
| الوسائد الهوائية | Airbags | متضرر | damaged |
