## Inspection Report - تقرير التفتيش

KM8JCCD17RU142556 | Hyundai | Tucson | 4 Cylinder Engine | Automatic

| رقم الكشف | Ref. No. | 30265 |
| تاريخ الكشف | Check Date | 9/3/2025 |

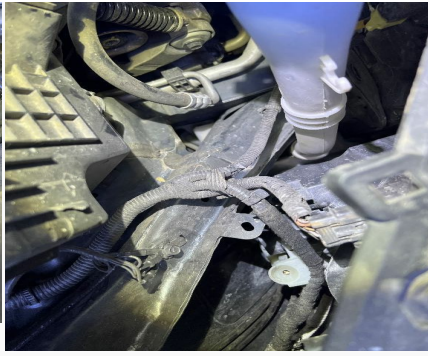
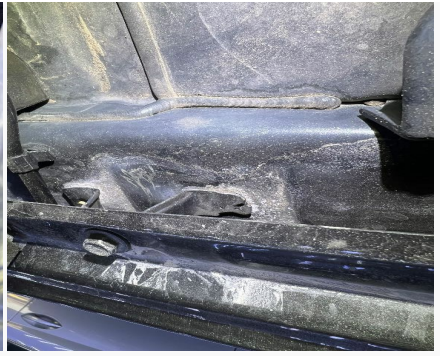
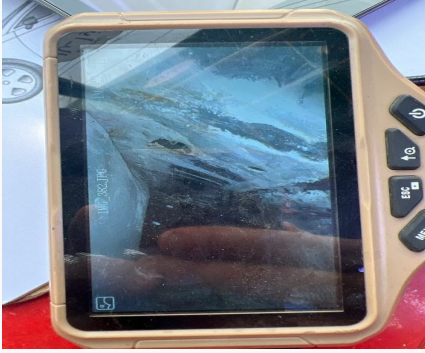
| لغد الجناح الامامي اليمين | lighthad Right front wing | متضرر | damaged | يوجد قص و لحيم و صبغ و معجون |

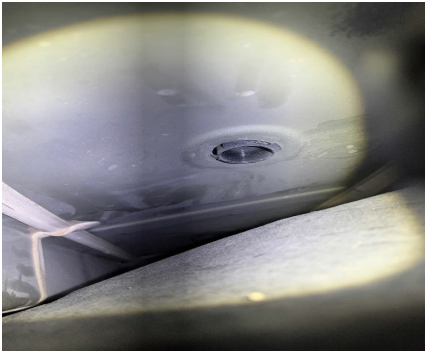
| ارضية السفلى | lower floor | متضرر | damaged |

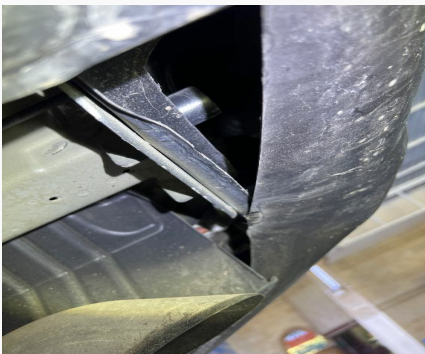
| البدنة الخلفية | badna background | ضرر بسيط | minor damage |

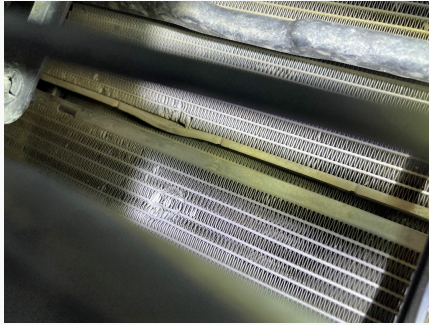
| المجموعة | Type | الوصف | Description | Additional Info |
|---|---|---|---|---|
| فحص الرديتر | Radiator check | ضرر بسيط | minor damage | |

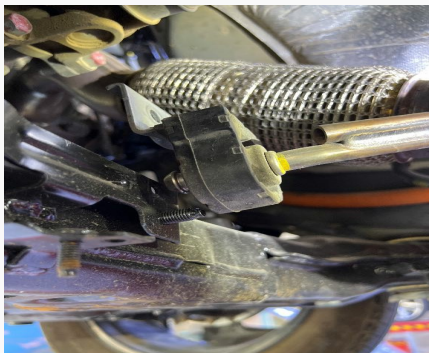
| فحص الصالصة | Exhaust inspection | صدأ | Rust | |

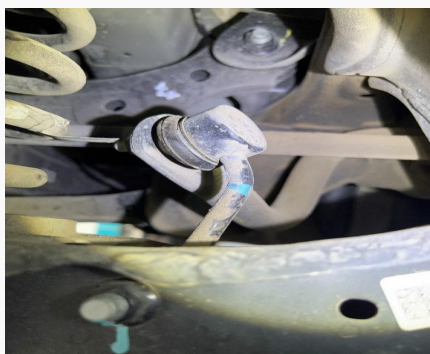
| المجموعة | Type | الوصف | Description | Additional Info |
|---|---|---|---|---|
| عمود مقاوم الانقلاب الخلفي | sway bar link | سيئ | bad | |
