## Inspection Report - تقرير التفتيش

KMHS81GDCU927640 | Hyundai | Santa Fe | 6 Cylinder Engine | Automatic

| رقم الكشف | Ref. No. | 30878 |
| تاريخ الكشف | Check Date | 10/7/2025 |

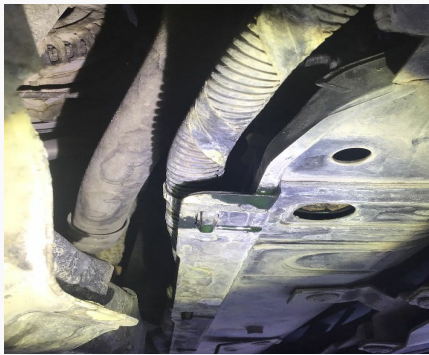
| المجموعة | Type | الوصف | Description | Additional Info |
|---|---|---|---|---|
| تهريب منظومة الماء | Water System Leakage | نعم | Yes | |

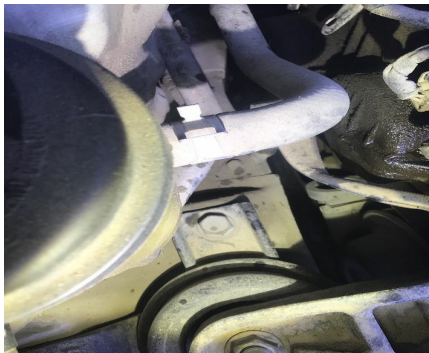
| تهريب زيت المحرك | Engine Oil Leakage | نعم | Yes | |

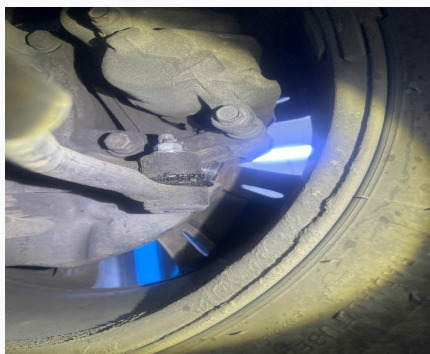
| رأس الروط الایمن | Outer Tire Rod End Right Side | سيئ | Bad |

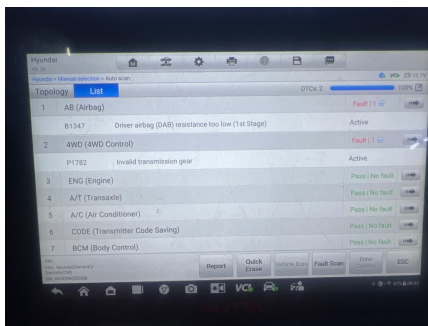
| المجموعة | Type | الوصف | Description | Additional Info |
|---|---|---|---|---|
| الكثرونية ناقل الحركة | Transmission Electronics | يوجد قيد للعطل | Fault Found | يوجد خلل في حساس وضعية ناقل الحركة |

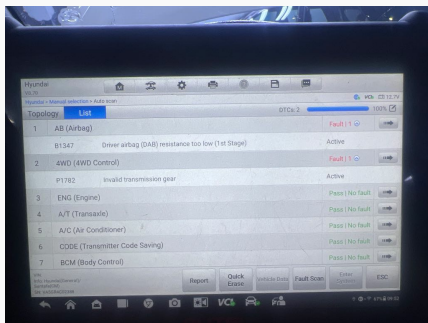
| الوسائد الهوائية | Airbags | متضرر | damaged | |
