## Inspection Report - تقرير التفتيش

7SVAAABA9RX042917 | Toyota | Sequoia | 6 Cylinder Engine | Automatic

| رقم الكشف | Ref. No. | 30997 |

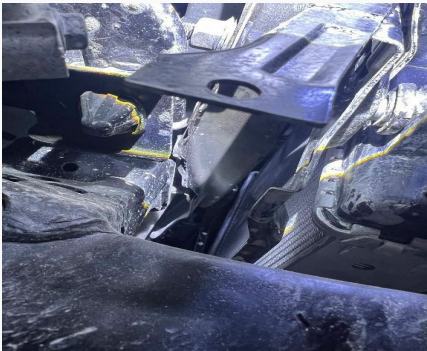
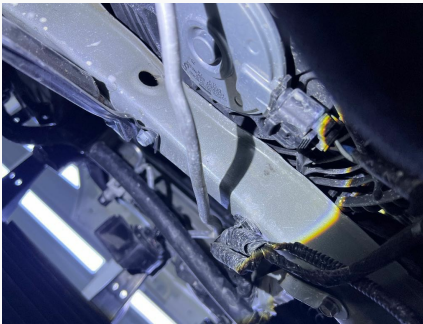
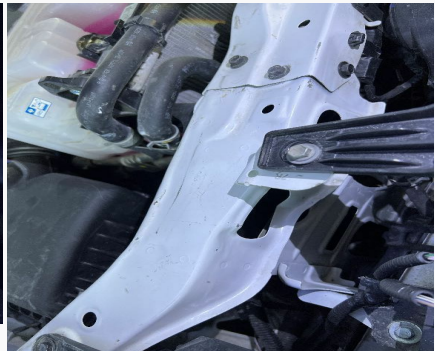
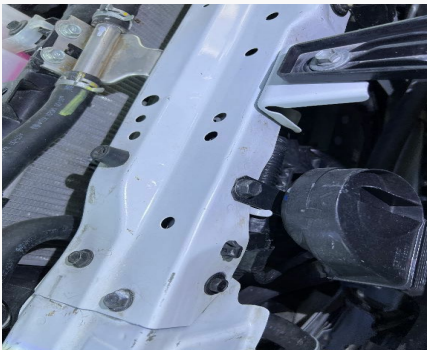
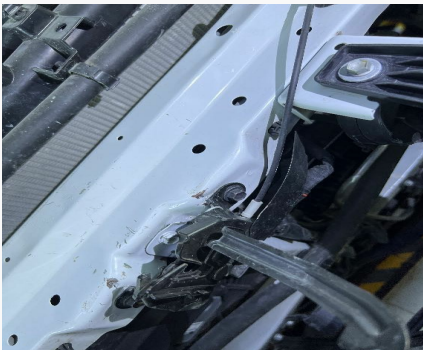
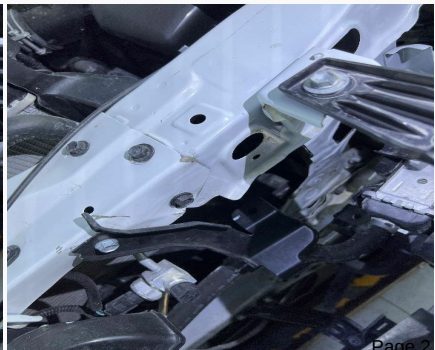
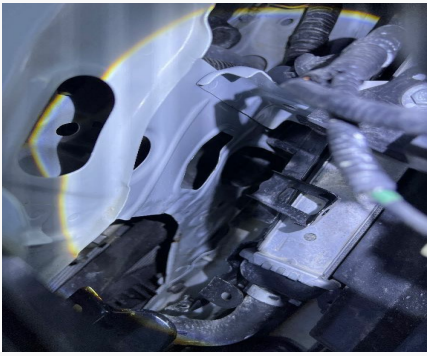
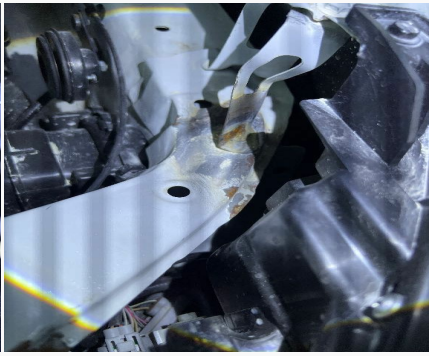
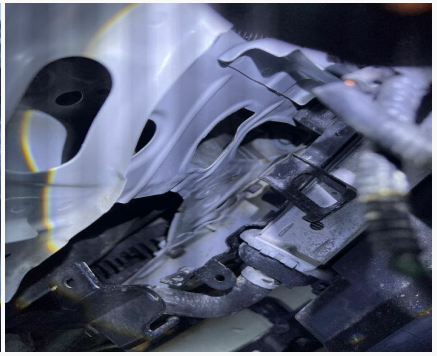
| المجموعة | Type | الوصف | Description | Additional Info |
|---|---|---|---|---|
| البينة الامامية | front body | متضرر | damaged | متضرر و مصلح |

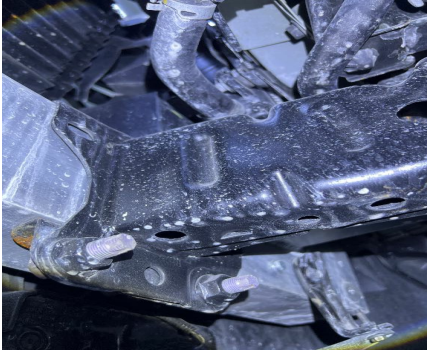
| رأس الشاصي الأمامي الأيمن | right head of front chassis | متضرر | damaged | يوجد صبغ و معجون و لحيم من الداخل |

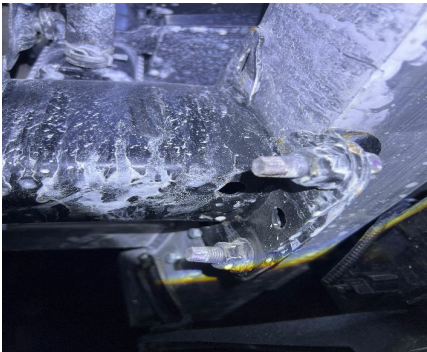
| رأس الشاصي الامامي الأيسر | left head of front chassis | متضرر | damaged | يوجد صبغ و معجون و لحيم من الداخل |

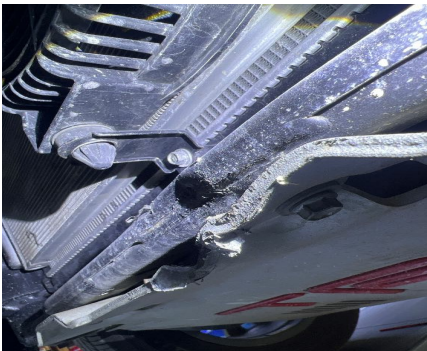
| تقاطع الشاصي الامامي | cross of front chassis | متضرر | damaged | |

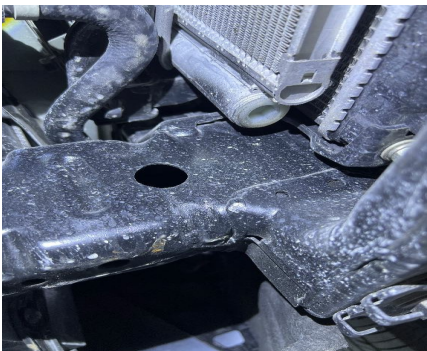
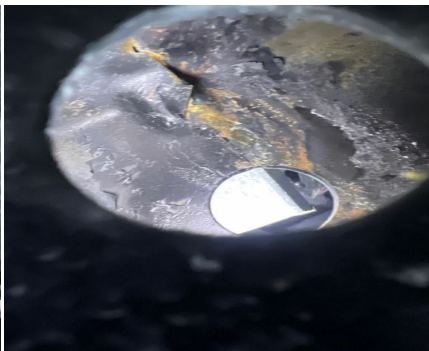
| الشاصي الامامي الايمن | Front chassis right | متضرر | damaged | يوجد صبغ و معجون و لحيم من الداخل |

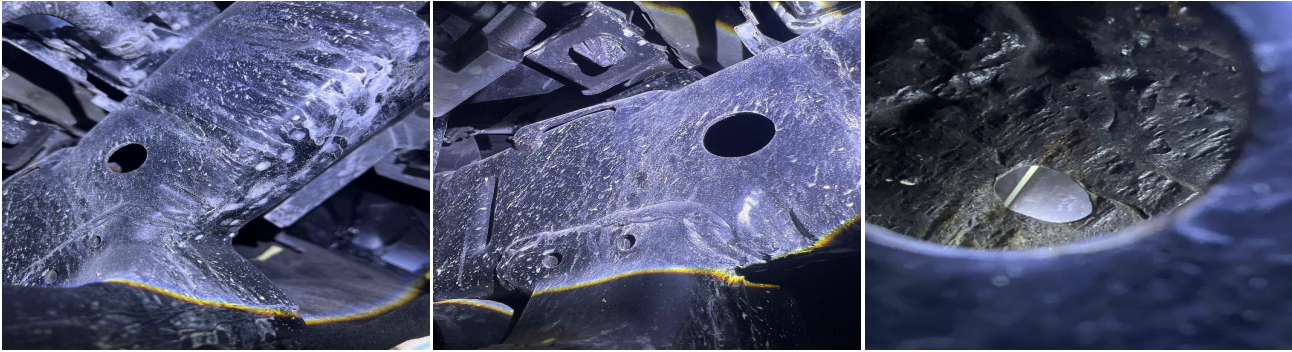
| الشاصي الامامي الایسر | Front chassis left | متضرر | damaged | یوجد صبغ و معجون و لحیم من الداخل |

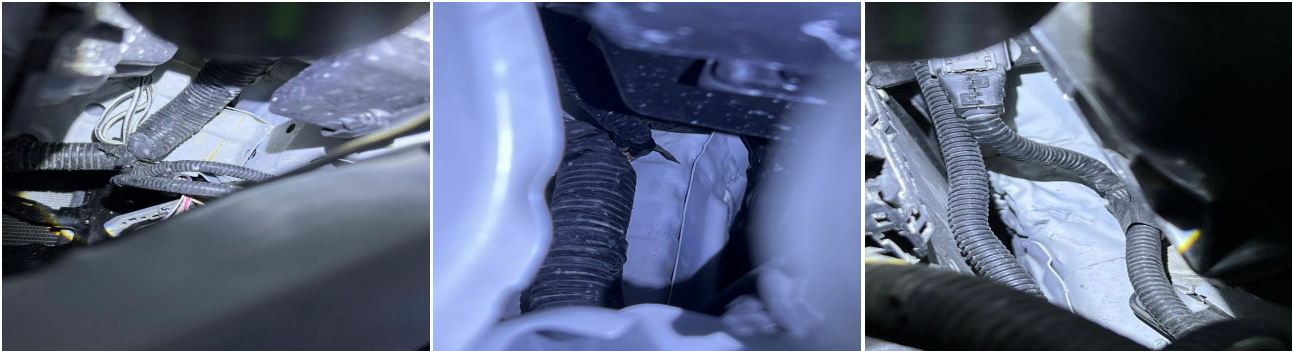
| لغد الجناح الامامي اليسار | lighad left front wing | متضرر | damaged | یوجد صبغ و معجون و لحیم |

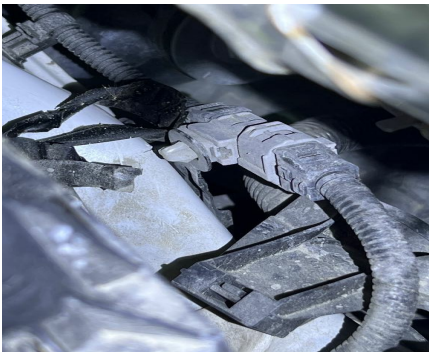
| لغد الجناح الامامي الیمن | lighad Right front wing | متضرر | damaged | |

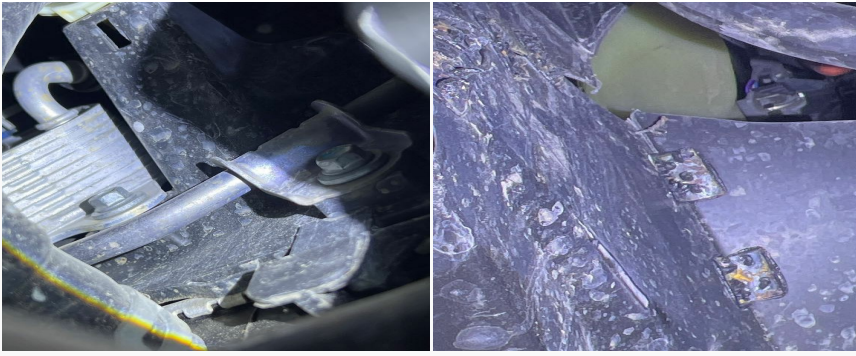
| المجموعة | Type | الوصف | Description | Additional Info |
|---|---|---|---|---|
| فحص الرديتر | Radiator check | سليم | good | یوجد ضرر و مصلح في المروحة المحرك |

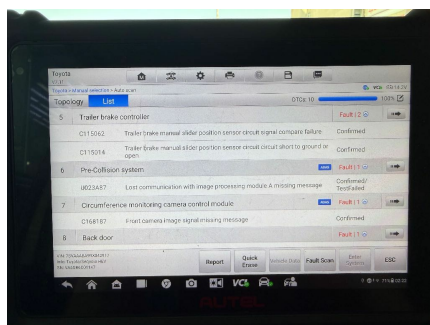
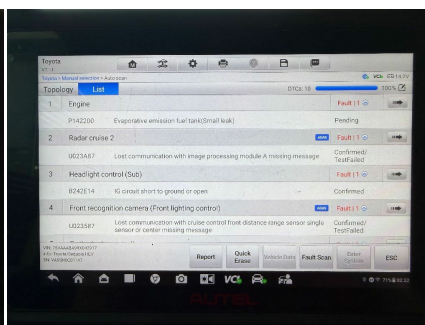
| المجموعة | Type | الوصف | Description | Additional Info |
|---|---|---|---|---|
| اللكترونية الملتى ميديا | Multi Media Electronics | يوجد قيد للعلل | Fault Found | يوجد عطل في خطوط سحب المقطورة خلل في الضوء الامامي |

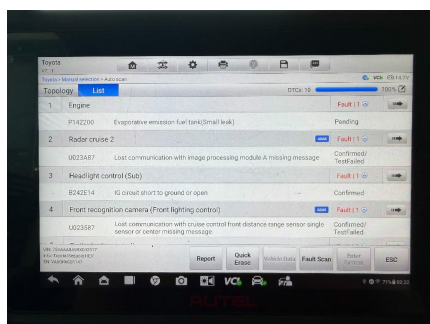
| اللكترونية المحرك | Engine Electronics | يوجد قيد للعلل | Fault Found | يوجد عطل في المبخرة |

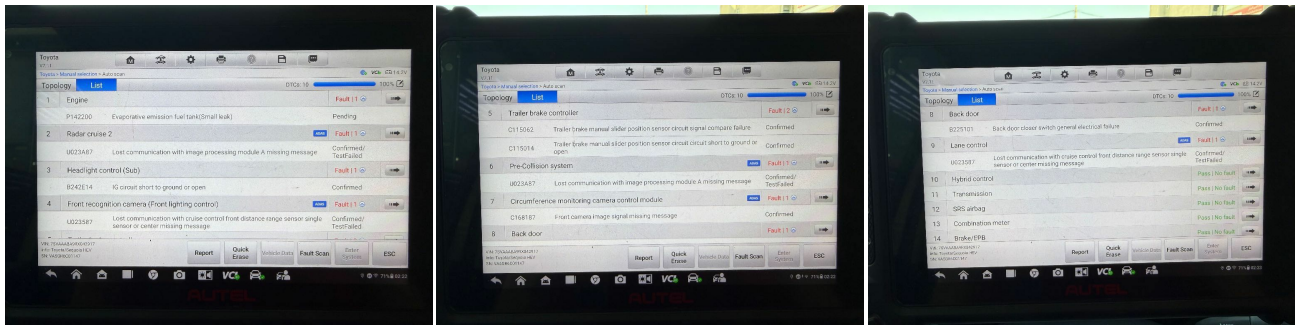
| منظومة الرادار او الكامرات | radar system | لايوجد قيد للعلطل | No Fault Found | يوجد عطل في الرادارات يوجد عطل في الكاميرا الامامية |
