## Inspection Report - تقرير التفتيش

JA4ARUAU8PU002708 | Mitsubishi | Outlander | 4 Cylinder Engine | Automatic

| رقم الكشف | Ref. No. | 30785 |

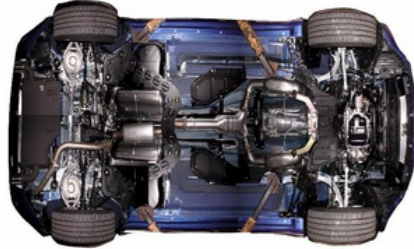
## LOWER PART CHECK | فحص الجزء السفلى

| المجموعة | Type | الوصف | Description | Additional Info |
|---|---|---|---|---|
| حجر البيئة | Catalytic | سليم | good | متضرر |

| تهريب زيت المحرك | Engine Oil Leakage | نعم | Yes | و يوجد لحيم |

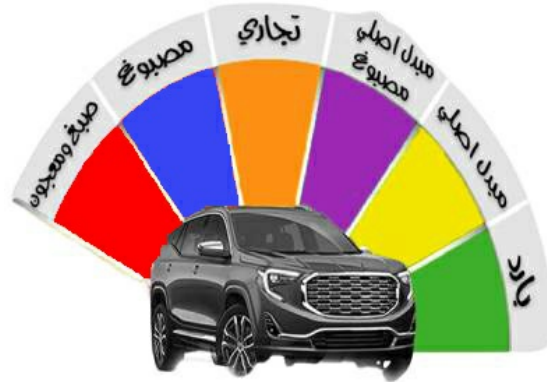
## BODY AND PAINT CHECK | الكشف على الهيكل والطلاء

| المجموعة | Type | الوصف | Description | Additional Info |
|---|---|---|---|---|
| سقف | Roof | أصلي | Original | رصفات خدوش تلف |
| غطاء المحرك | hood | أصلي | Original | رصفات خدوش تلف |
| باب امامي يسار | Left Front Door | أصلي | Original | رصفات خدوش |
| باب خلفي يسار | Left Rear Door | أصلي | Original | رصفات خدوش تكحيل |
| جناح خلفي يسار | Left Rear fender | أصلي | Original | رصفات خدوش |
| حقيبة السيارة | Trunk | مصبوغ و ممعجن | painted and pasted | |
| جناح خلفي يمين | Right Rear fender | ( مصلح بدون صبغ ) بارد | fixing whit out paint | رصفات خدوش تكحيل |
| باب خلفي يمين | Right Rear | ( مصلح بدون صبغ ) بارد | fixing whit out paint | رصفات خدوش تكحيل |

| Door | معيير | | |
|---|---|---|---|
| الدواسة السفلي اليمين | right | متضرر | damaged |
| باب امامي يمين | Right Front Door | متضرر | damaged |

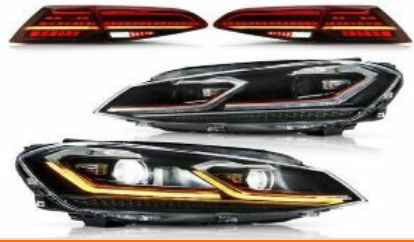
### Headlights and taillights | المصابيح الامامية و الخلفية

| المجموعة | Type | الوصف | Description | Additional Info |
|---|---|---|---|---|
| المصباح الامامي الایسر | Left headlight | متضرر | Damaged | يوجد تمليح |
