## Inspection Report - تقرير التفتيش

1N6ED1CMXPN608441 | Nissan | 300ZX | 6 Cylinder Engine | Automatic

| رقم الكشف | Ref. No. | 30767 |
| تاريخ الكشف | Check Date | 10/3/2025 |

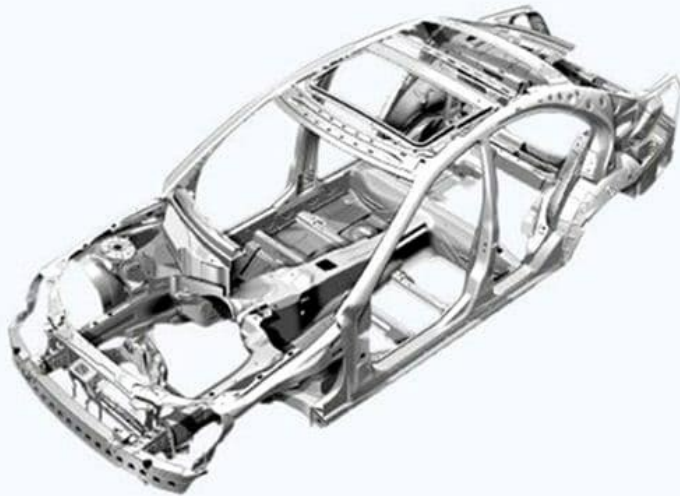
### chassis check | فحص الشاسي

| المجموعة | Type | الوصف | Description | Additional Info |
|---|---|---|---|---|
| البدنة الامامية | front body | متضرر | damaged | |

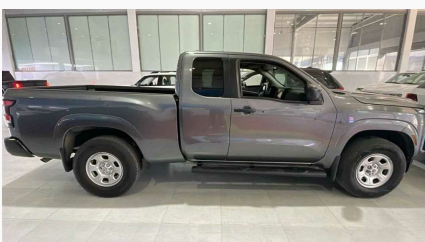
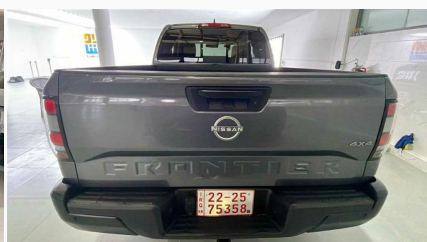
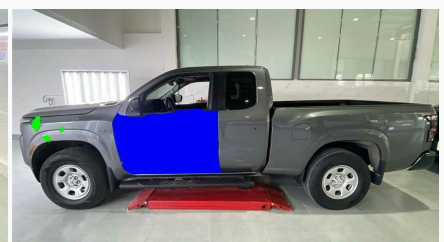
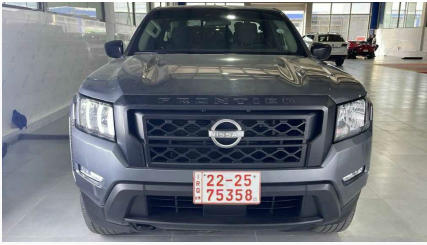
| المجموعة | Type | الوصف | Description | Additional Info |
|---|---|---|---|---|
| صور السيارة | Car Pictures | صور | Pictures | |

| غطاء المحرك | hood | أصلي | Original | رصعات خدوش تلف |
| جناح امامي يسار | Left Front fender | ( مصلح بدون صبغ ) بارد | fixing whit out paint | رصعات خدوش تلف مفتوح |
| باب امامي يسار | Left Front Door | مصبوغ | painted | |
