## Inspection Report - تقرير التفتيش

KM8R14GE9PU512237 | Hyundai | palisade | 6 Cylinder Engine | Automatic

| رقم الكشف | Ref. No. | 30906 |
| تاريخ الكشف | Check Date | 10/10/2025 |

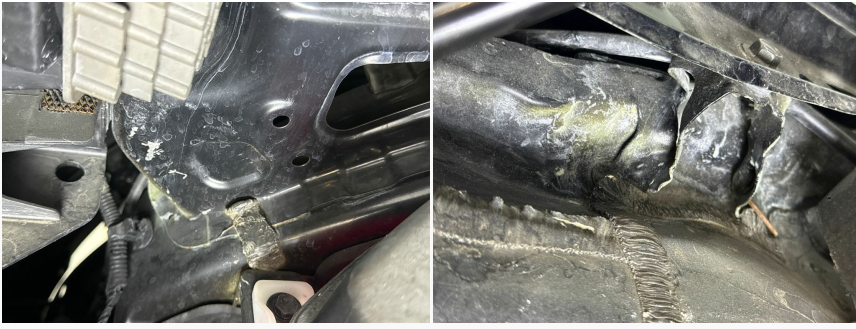
### chassis check | فحص الشاسي

| المجموعة | Type | الوصف | Description | Additional Info |
|---|---|---|---|---|
| لغد الجناح الامامي اليمين | lighthad Right front wing | متضرر | damaged | |

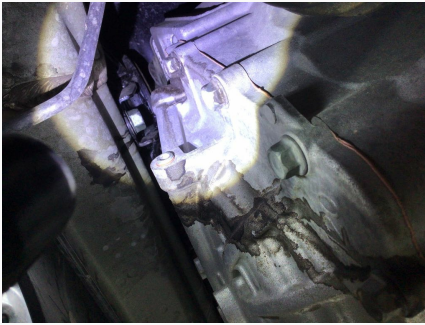
## LOWER PART CHECK | فحص الجزء السفلي

| المجموعة | Type | الوصف | Description | Additional Info |
|---|---|---|---|---|
| فحص حامل المحرك | Engine Mounters Check | سيئ | Bad | |
