## Inspection Report - تقرير التفتيش

5N1DR3CAXPC212132 | Nissan | Pathfinder | 6 Cylinder Engine | Automatic

| تاريخ الكشف | Check Date | 10/10/2025 |

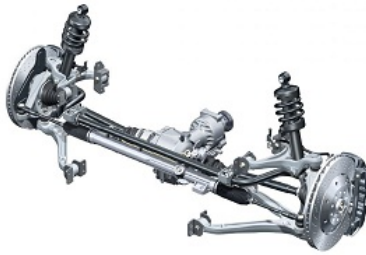
| المجموعة | Type | الوصف | Description | Additional Info |
|---|---|---|---|---|
| درايف شفت امامي يسار | Front C.V. Shaft/ Drive Shaft Left Side | سيء | Bad | يوجد لحيم |

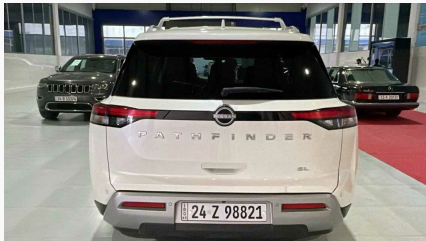
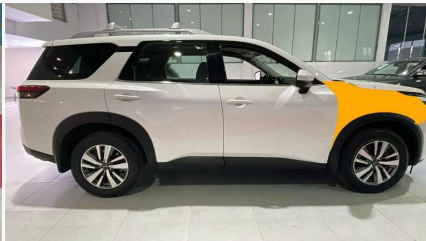
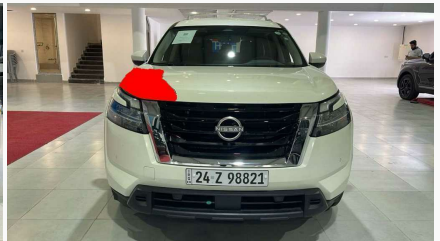
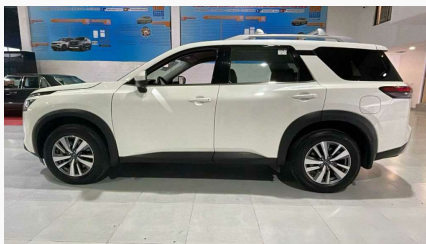
| المجموعة | Type | الوصف | Description | Additional Info |
|---|---|---|---|---|
| صور السيارة | Car Pictures | صور | Pictures | |

| سقف | Roof | أصلي | Original | خدوش تلف |
| غطاء المحرك | hood | مصبوغ و ممعجن | Painted and pasted | رصعات خدوش تلف معير |

| رصعات خدوش تكحيل | <b>damaged</b> | متضرر | Trunk | حقيبة السيارة |
| | Changed with a non-original and dyed piece | مغير بقطعة غير اصلية ومصبوغ | Right Left fender | جناح امامي يمين |

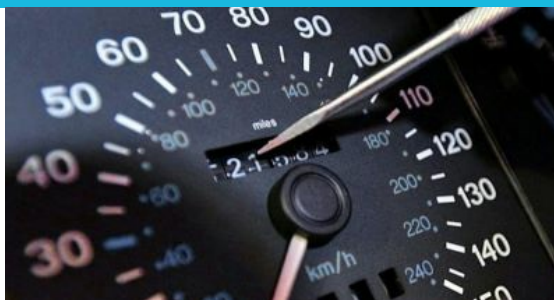
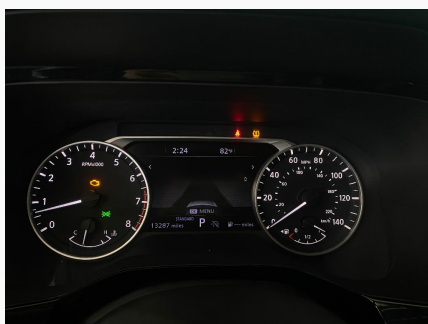
| المجموعة | Type | الوصف | Description | Additional Info |
|---|---|---|---|---|
| صورة العداد الحالي | Current meter image | صورة | image | |

| ميل | Mile | 13287 |
