## Inspection Report - تقرير التفتيش

3TYCZ5AN3PT130084 | Toyota | Tacoma | 4 Cylinder Engine | Automatic

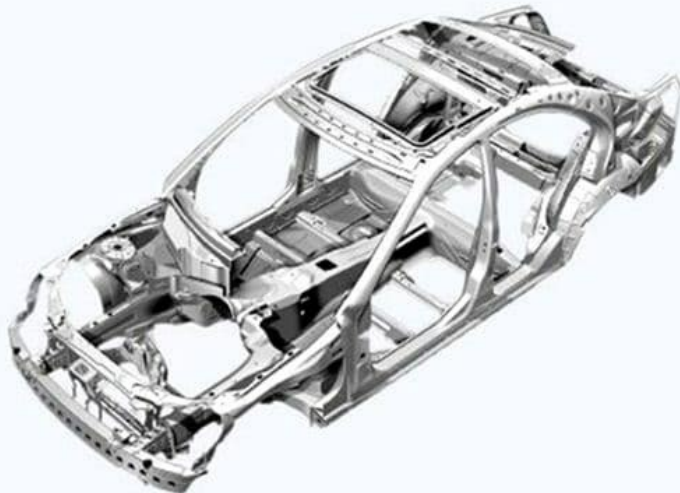
### chassis check | فحص الشاسي

| المجموعة | Type | الوصف | Description | Additional Info |
|---|---|---|---|---|
| اليدنة الامامية | front body | متضرر | damaged | صبغ ومعجون |

| تقاطع الشاصي الامامي | cross of front chassis | سليم | good | لم يتم فحص الشواصي من الاسفل بسبب عدم صعود الجك الوسطي بسبب الدوسات الجانبية |
| لغد الجناح الامامي اليمين | lghad Right front wing | متضرر | damaged | صبغ ومعجون |

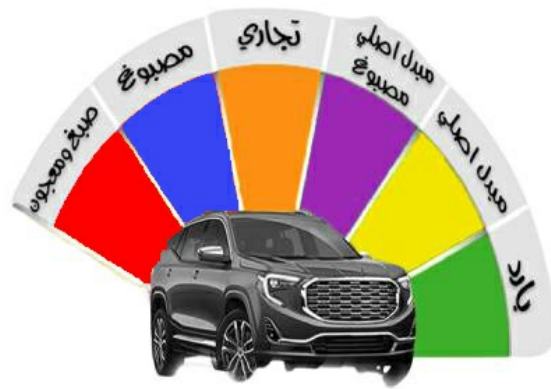
## BODY AND PAINT CHECK | الكشف على الهيكل والطلاء

| المجموعة | Type | الوصف | Description | Additional Info |
|---|---|---|---|---|
| سقف | Roof | متضرر | damaged | رصفات خدوش |
| غطاء المحرك | hood | مغير بقطعة غير أصلية ومصبوغ | Changed with a non-original and dyed piece | |
| باب أمامي يمين | Right Front Door | ( مصلح بدون صبغ ) بارد | fixing whit out paint | رصفات خدوش<br>مغير |
| جناح أمامي يمين | Right Left fender | مغير بقطعة غير أصلية ومصبوغ | Changed with a non-original and dyed piece | |

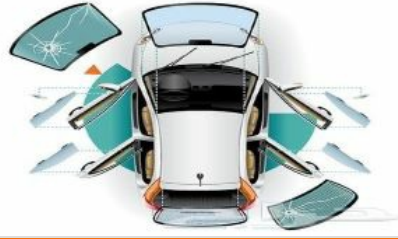
## Glass inspection | فحص الزجاج

| المجموعة | Type | الوصف | Description | Additional Info |
|---|---|---|---|---|
| ماسحات الزجاج | Windshield Wipers | سوء | bad | |
| الزجاج الامامي | front glass | ندبات | scars | |

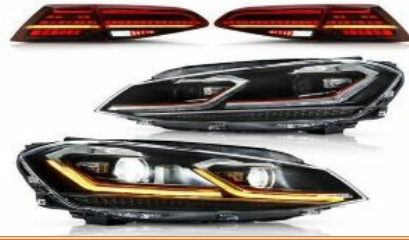
## Headlights and taillights | المصابيح الامامية و الخلفية

| المجموعة | Type | الوصف | Description | Additional Info |
|---|---|---|---|---|
| المصباح الامامي الايسر | Left headlight | يوجد عطل | There's a malfunction | |
| كشاف الضباب الايسر | Left fog light | يوجد عطل | There's a malfunction | |
| المصباح الخلفي الايسر | Left taillight | يوجد عطل | There's a malfunction | |
| المصباح الخلفي الايمن | Right back lamp | يوجد عطل | There's a malfunction | |
| كشاف الضباب الايمن | Right Fog light | يوجد عطل | There's a malfunction | |
| المصباح الامامي الايمن | Right headlight | يوجد عطل | There's a malfunction | |
