## Inspection Report - تقرير التفتيش

MDHBN7ADXR504564 | Nissan | Sunny | 4 Cylinder Engine | Automatic

| رقم الكشف | Ref. No. | 31006 |

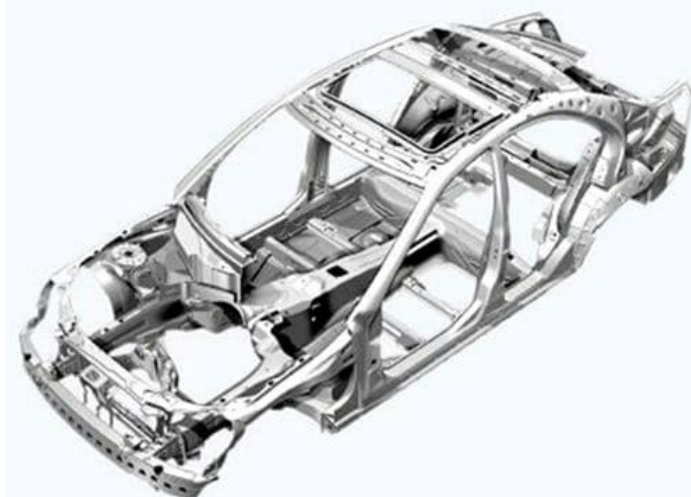
## chassis check | فحص الشاسي

| المجموعة | Type | الوصف | Description | Additional Info |
|---|---|---|---|---|
| البدة الامامية | front body | متضرر | damaged | متضرر و مصلح |

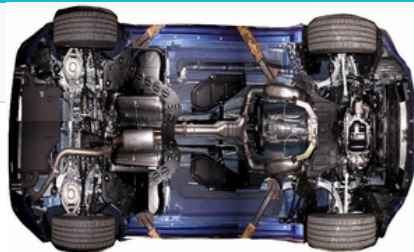
## LOWER PART CHECK | فحص الجزء السفلى

| المجموعة | Type | الوصف | Description | Additional Info |
|---|---|---|---|---|
| فحص المالنصة | Exhaust inspection | صدأ | Rust | |
