## Inspection Report - تقرير التفتيش

WDD2220571A104076 | Mercedes-Benz | S-Class | 6 Cylinder Engine | Automatic

| رقم الكشف | Ref. No. | 31013 |

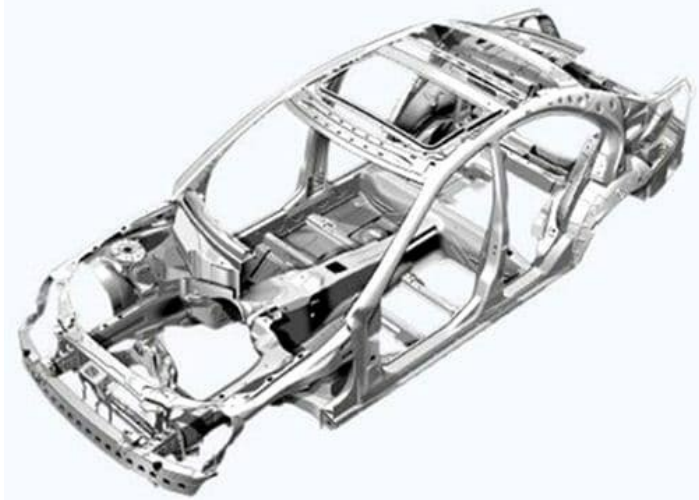
### chassis check | فحص الشاصي

| المجموعة | Type | الوصف | Description | Additional Info |
|---|---|---|---|---|
| جسر امامي | front bridge | متضرر | Damaged | |

| جسر خلفي | back bridge | متضرر | damaged | مغير |
| البينة الخلفية | badna background | متضرر | damaged | يوجد قص و لحيم و مبيغ و معجون و مغير |

| ارضية صندوق السيارة | car trunk floor | متضرر | damaged | |

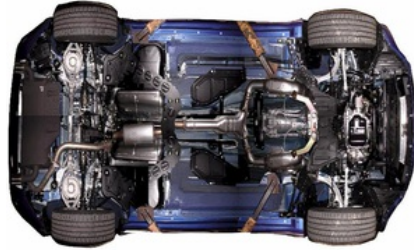
## LOWER PART CHECK | فحص الجزء السفلى

| المجموعة | Type | الوصف | Description | Additional Info |
|---|---|---|---|---|
| مشط ستيرن | steering rack | وسط | central | يوجد ملعب بسيط في مشط ستيرن |
| فحص الصالصة | Exhaust inspection | صدأ | Rust | |

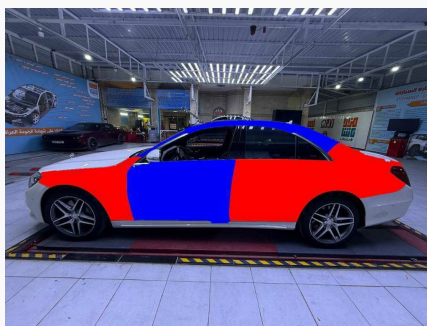
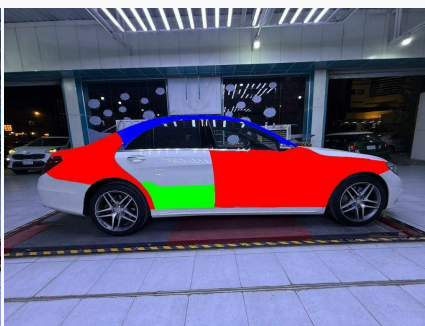
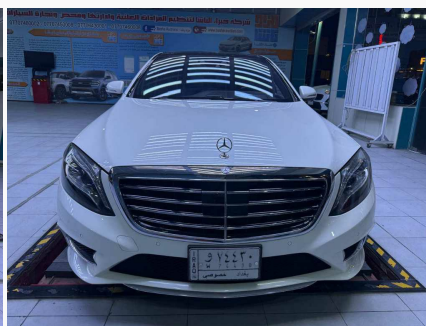
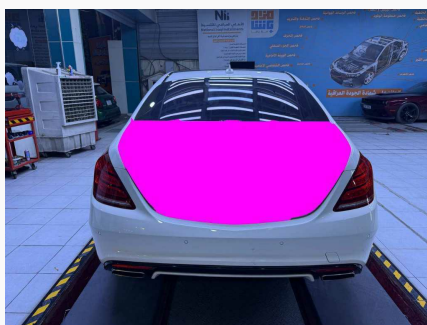
| المجموعة | Type | الوصف | Description | Additional Info |
|---|---|---|---|---|
| صور السيارة | Car Pictures | صور | Pictures | |

| غطاء المحرك | hood | أصلي | Original | رصعات خدوش |

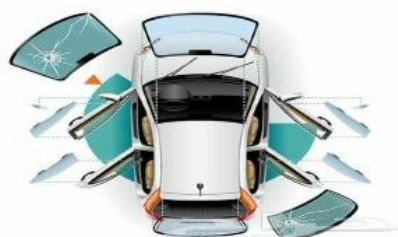
## Glass inspection | فحص الزجاج

| المجموعة | Type | الوصف | Description | Additional Info |
|---|---|---|---|---|
| الزجاج الامامي | front glass | شروخ كبيره | big cracks | |
