## Inspection Report - تقرير التفتيش

5NMJE3DE7RH366483 | Hyundai | Tucson | 4 Cylinder Engine | Automatic

| رقم الكشف | Ref. No. | 30996 |
| تاريخ الكشف | Check Date | 10/14/2025 |

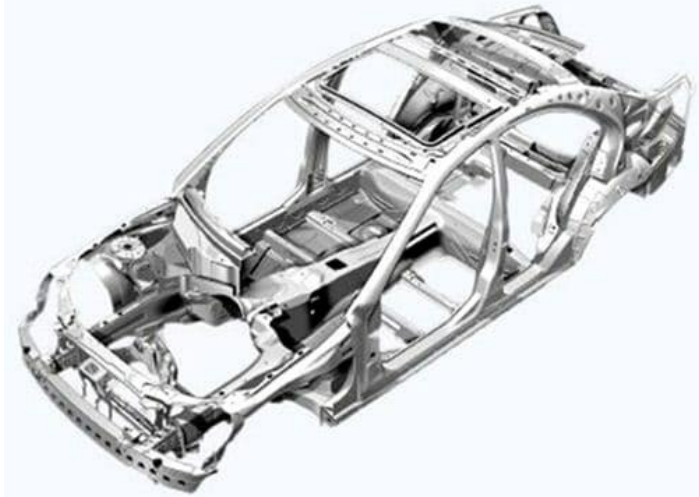
### chassis check | فحص الشاصي

| المجموعة | Type | الوصف | Description | Additional Info |
|---|---|---|---|---|
| البدة الامامية | front body | متضرر | damaged | |

| لغد الجناح الامامي اليمين | lighad Right front wing | متضرر | damaged | ضرر بسيط |

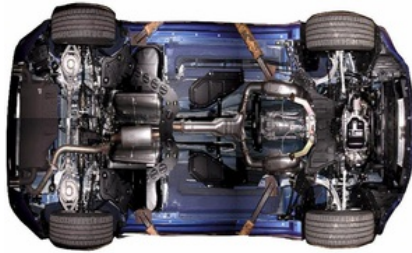
## LOWER PART CHECK | فحص الجزء السفلى

| المجموعة | Type | الوصف | Description | Additional Info |
|---|---|---|---|---|
| فحص الصالنة | Exhaust inspection | صدا | Rust | ضرر بسيط |

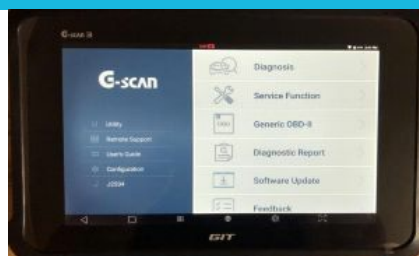
## OBD | OBD ELECTRONIC FAULTS CHECK | اخطال الالكترونية

| المجموعة | Type | الوصف | Description | Additional Info |
|---|---|---|---|---|
| الكترونيات - ABS-ASR-ESP | ABS-ASR-ESP | يوجد قيد للعتل | Fault Found | |

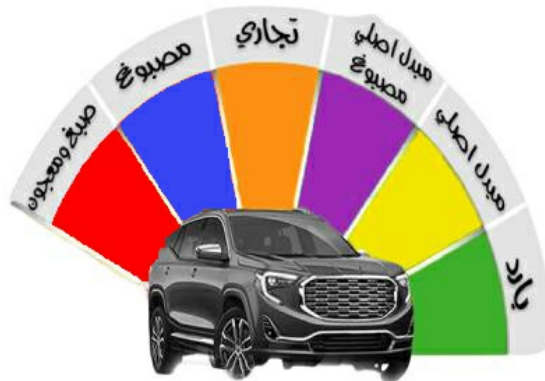
### BODY AND PAINT CHECK | الكشف على الهيكل والطلاء

| حقيبة السيارة | Trunk | متضرر | damaged | رصعات خدوش |
| باب خلفي يمين | Right Rear Door | متضرر | damaged | رصعات خدوش |
| جناح امامي يمين | Right Left fender | متضرر | damaged | رصعات خدوش |

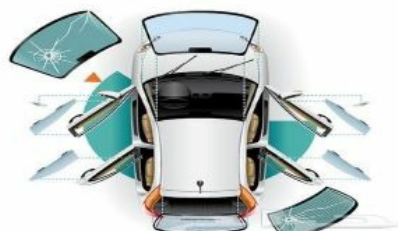
## Glass inspection | فحص الزجاج

| المجموعة | Type | الوصف | Description | Additional Info |
|---|---|---|---|---|
| مضخة ماء زجاج | Glass Water Pump | متضرر | Damaged | |

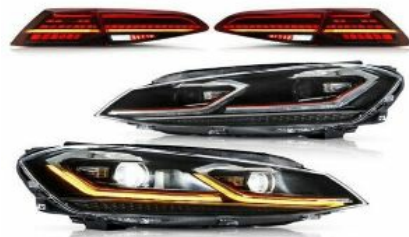
## Headlights and taillights | المصابيح الامامية و الخلفية

| المجموعة | Type | الوصف | Description | Additional Info |
|---|---|---|---|---|
| المصباح الامامي الايمن | Right headlight | متضرر | Damaged | |
