## Inspection Report - تقرير التفتيش

1C4RDJDG4PC583246 | Dodge | Durango | 6 Cylinder Engine | Automatic

| رقم الكشف | Ref. No. | 31000 |
| تاريخ الكشف | Check Date | 10/15/2025 |

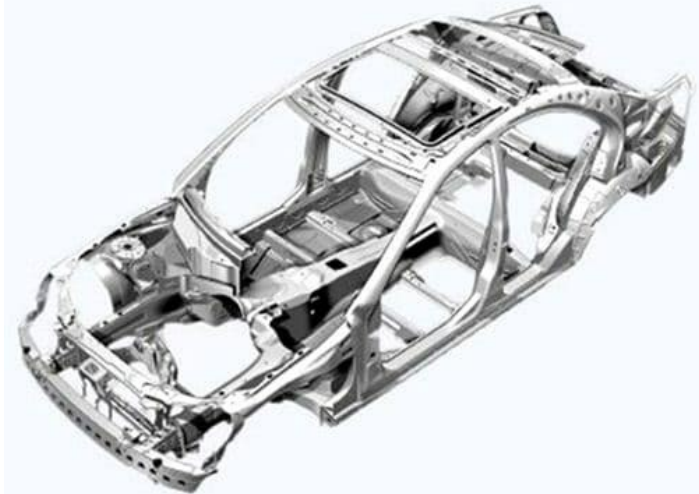
### chassis check | فحص الشاسي

| المجموعة | Type | الوصف | Description | Additional Info |
|---|---|---|---|---|
| البدة الامامية | front body | متضرر | damaged | مغير |
| جسر امامي | front bridge | متضرر | Damaged | مغير |
| رأس الشاصي الأمامي الأيمن | right head of front chassis | متضرر | damaged | |

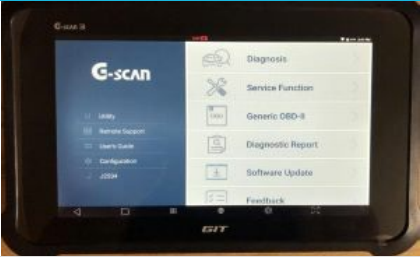
## OBD | OBD ELECTRONIC FAULTS CHECK

| المجموعة | Type | الوصف | Description | Additional Info |
|---|---|---|---|---|
| لوحة المؤشرات | Dashboard | يوجد قيد للعتل | Fault Found | |
| الكترونية الملتى ميديا | Multi Media Electronics | يوجد قيد للعتل | Fault Found | يوجد خلل في قراءة الاتصال الذكي |

| الوسائد الهوائية | Airbags | متضرر | damaged |

| احزمة الامان | Safety belts | متضرر | damaged |

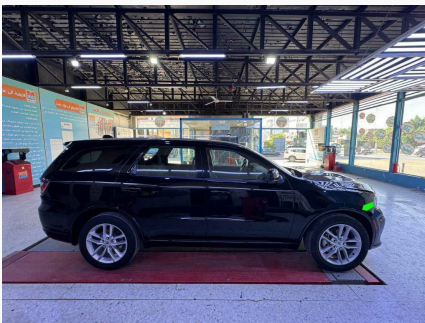
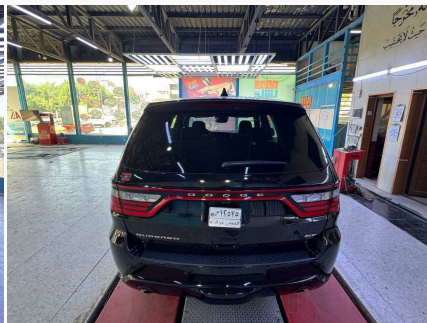
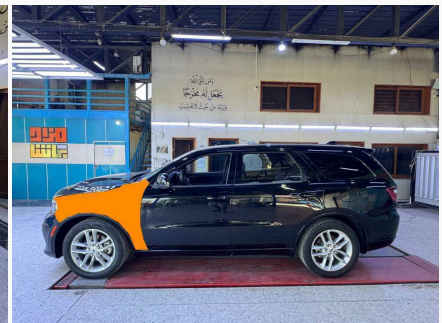
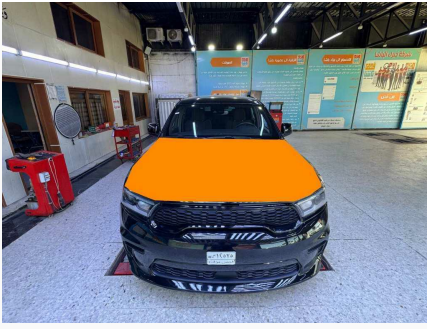
| المجموعة | Type | الوصف | Description | Additional Info |
|---|---|---|---|---|
| صور السيارة | Car Pictures | صور | Pictures | |

| سقف | Roof | أصلي | Original | خدوش |
| غطاء المحرك | hood | مغير بقطعة غير اصلية ومصبوغ | Changed with a non-original and dyed piece | |
