## Inspection Report - تقرير التفتيش

KM8JCCD17RU142556 | Hyundai | Tucson | 4 Cylinder Engine | Automatic

| رقم الكشف | Ref. No. | 30265 |
| تاريخ الكشف | Check Date | 9/3/2025 |

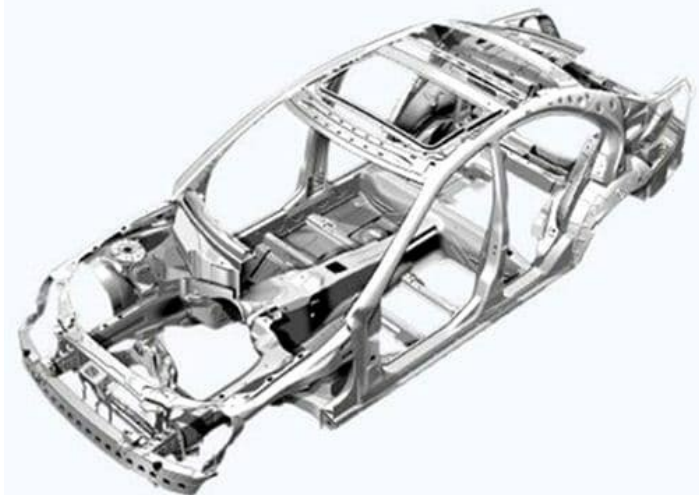
### chassis check | فحص الشاصي

| المجموعة | Type | الوصف | Description | Additional Info |
|---|---|---|---|---|
| البدة الامامية | front body | متضرر | damaged | مغير |
| جسر امامي | front bridge | متضرر | Damaged | |

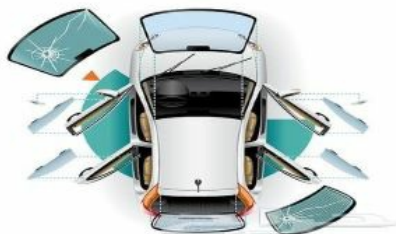
## Glass inspection | فحص الزجاج

| المجموعة | Type | الوصف | Description | Additional Info |
|---|---|---|---|---|
| ماسحات الزجاج | Windshield Wipers | سوء | bad | |
