## Inspection Report - تقرير التفتيش

KMHS81GDCU927640 | Hyundai | Santa Fe | 6 Cylinder Engine | Automatic

| رقم الكشف | Ref. No. | 30878 |
| تاريخ الكشف | Check Date | 10/7/2025 |

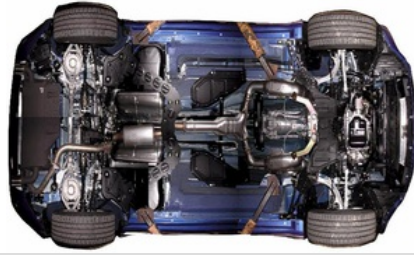
## LOWER PART CHECK | فحص الجزء السفلى

| المجموعة | Type | الوصف | Description | Additional Info |
|---|---|---|---|---|
| مشط ستيرن | steering rack | وسط | central | يوجد ملعب بسيط في مشط الستيرن |
| تهريب منظومة الماء | Water System Leakage | نعم | Yes | |

| تهريب زيت المحرك | Engine Oil Leakage | نعم | Yes | |

| فحص الصالصة | Exhaust inspection | صدأ | Rust | |

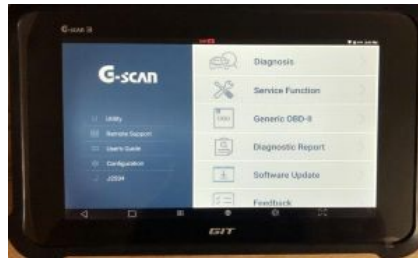
### OBD | OBD ELECTRONIC FAULTS CHECK | OBD الاعطال الالكترونية

| المجموعة | Type | الوصف | Description | Additional Info |
|---|---|---|---|---|
| لوحة المؤشرات | Dashboard | يوجد قيد للعطل | Fault Found | |
| الكثرونية ناقل الحركة | Transmission Electronics | يوجد قيد للعطل | Fault Found | يوجد خلل في حساس وضعية ناقل الحركة |

| الوسائد الهوائية | Airbags | متضرر | damaged | |

| احزمة الامان | Safety belts | متضرر | damaged | |

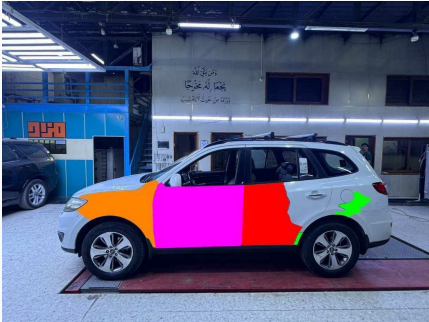
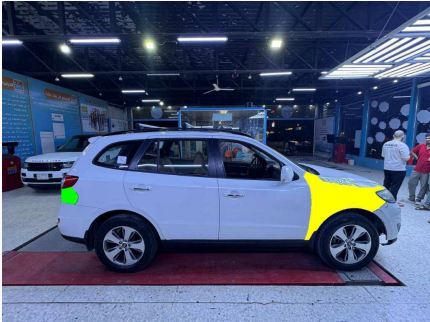
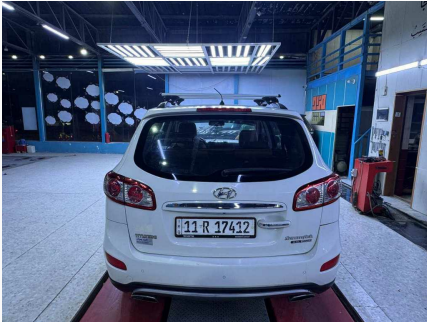
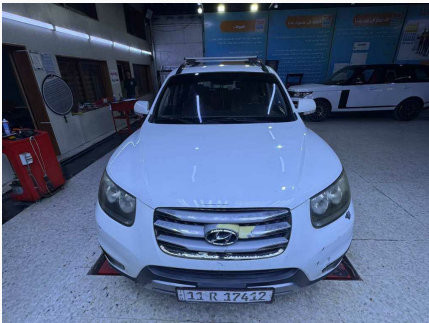
| المجموعة | Type | الوصف | Description | Additional Info |
|---|---|---|---|---|
| سقف | Roof | أصلى | Original | رصعات خدوش تلف بالصبغ نكراش |
| غطاء المحرك | hood | أصلى | Original | رصعات خدوش تكحيل تلف بالصبغ نكراش ضرر بسيط |
| باب امامى يسار | Left Front Door | مغير بقطعة اصلية | Replaced with Original | صبغ وممعجون |

| بدون صيغ | Replaced with Original | مغير بقطعة اصلية | Right Left fender | جناح امامي يمين |

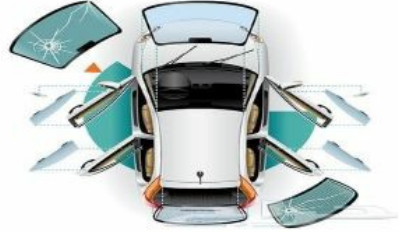
## Glass inspection | فحص الزجاج

| المجموعة | Type | الوصف | Description | Additional Info |
|---|---|---|---|---|
| الزجاج الامامي | front glass | شروخ كبيره | big cracks | |
