## Inspection Report - تقرير التفتيش

7SVAAABA9RX042917 | Toyota | Sequoia | 6 Cylinder Engine | Automatic

| رقم الكشف | Ref. No. | 30997 |

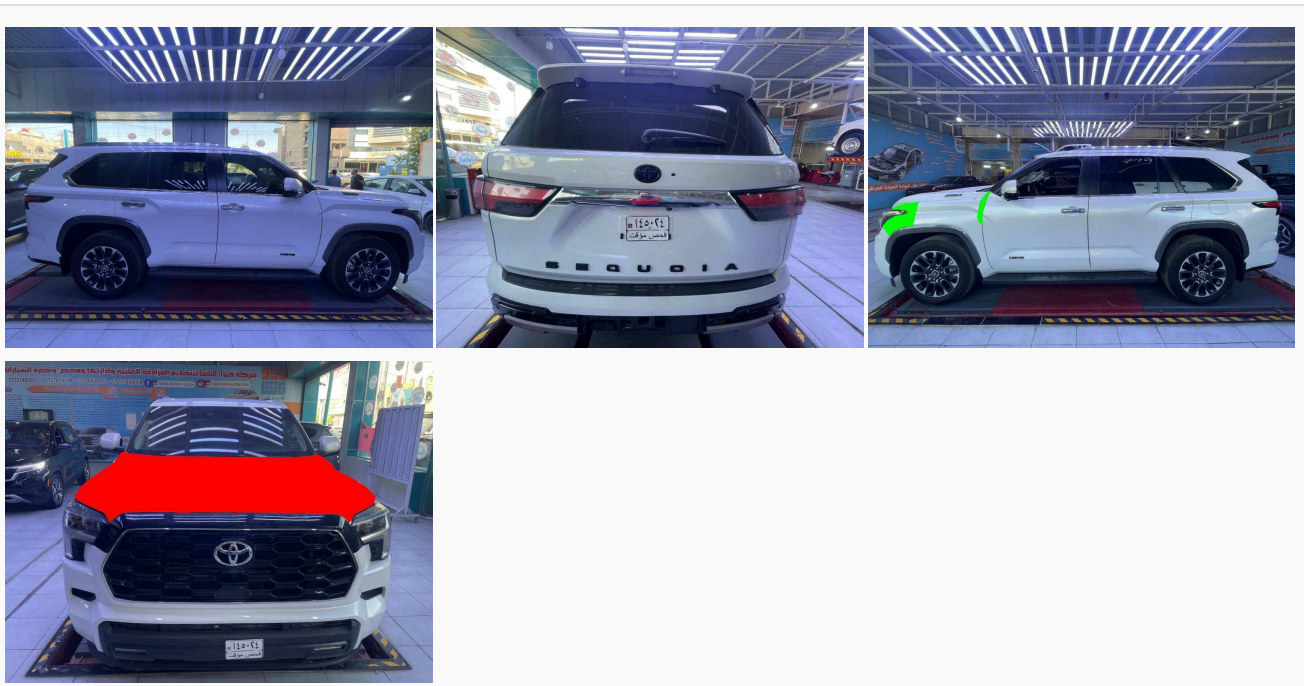
| المجموعة | Type | الوصف | Description | Additional Info |
|---|---|---|---|---|
| صور السيارة | Car Pictures | صور | Pictures | |

| سقف | Roof | أصلي | Original | رسمات خدوش |
| غطاء المحرك | hood | مصبوغ و ممعجن | painted and pasted | |
