## Inspection Report - تقرير التفتيش

3FMCR9A6XMRA85618 | Ford | Bronco | 4 Cylinder Engine | Automatic

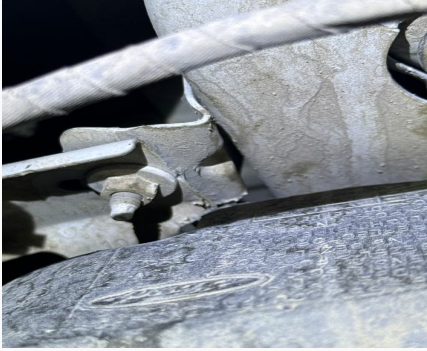
لغد الجناح الامامي اليمين

lighth Right front wing

متضرر

damaged

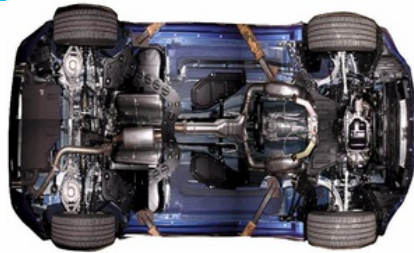
## LOWER PART CHECK | فحص الجزء السفلي

| المجموعة | Type | الوصف | Description | Additional Info |
|---|---|---|---|---|
| تهريب زيت المكابح | break oil leakage | كلا | No | يوجد لحيم في صمام البريك الامامي اليمين |
